## Schéma directeur d'assainissement de la commune de Fontenay-lès-Briis

### RAPPORT DE PHASE 3

Mars 2024

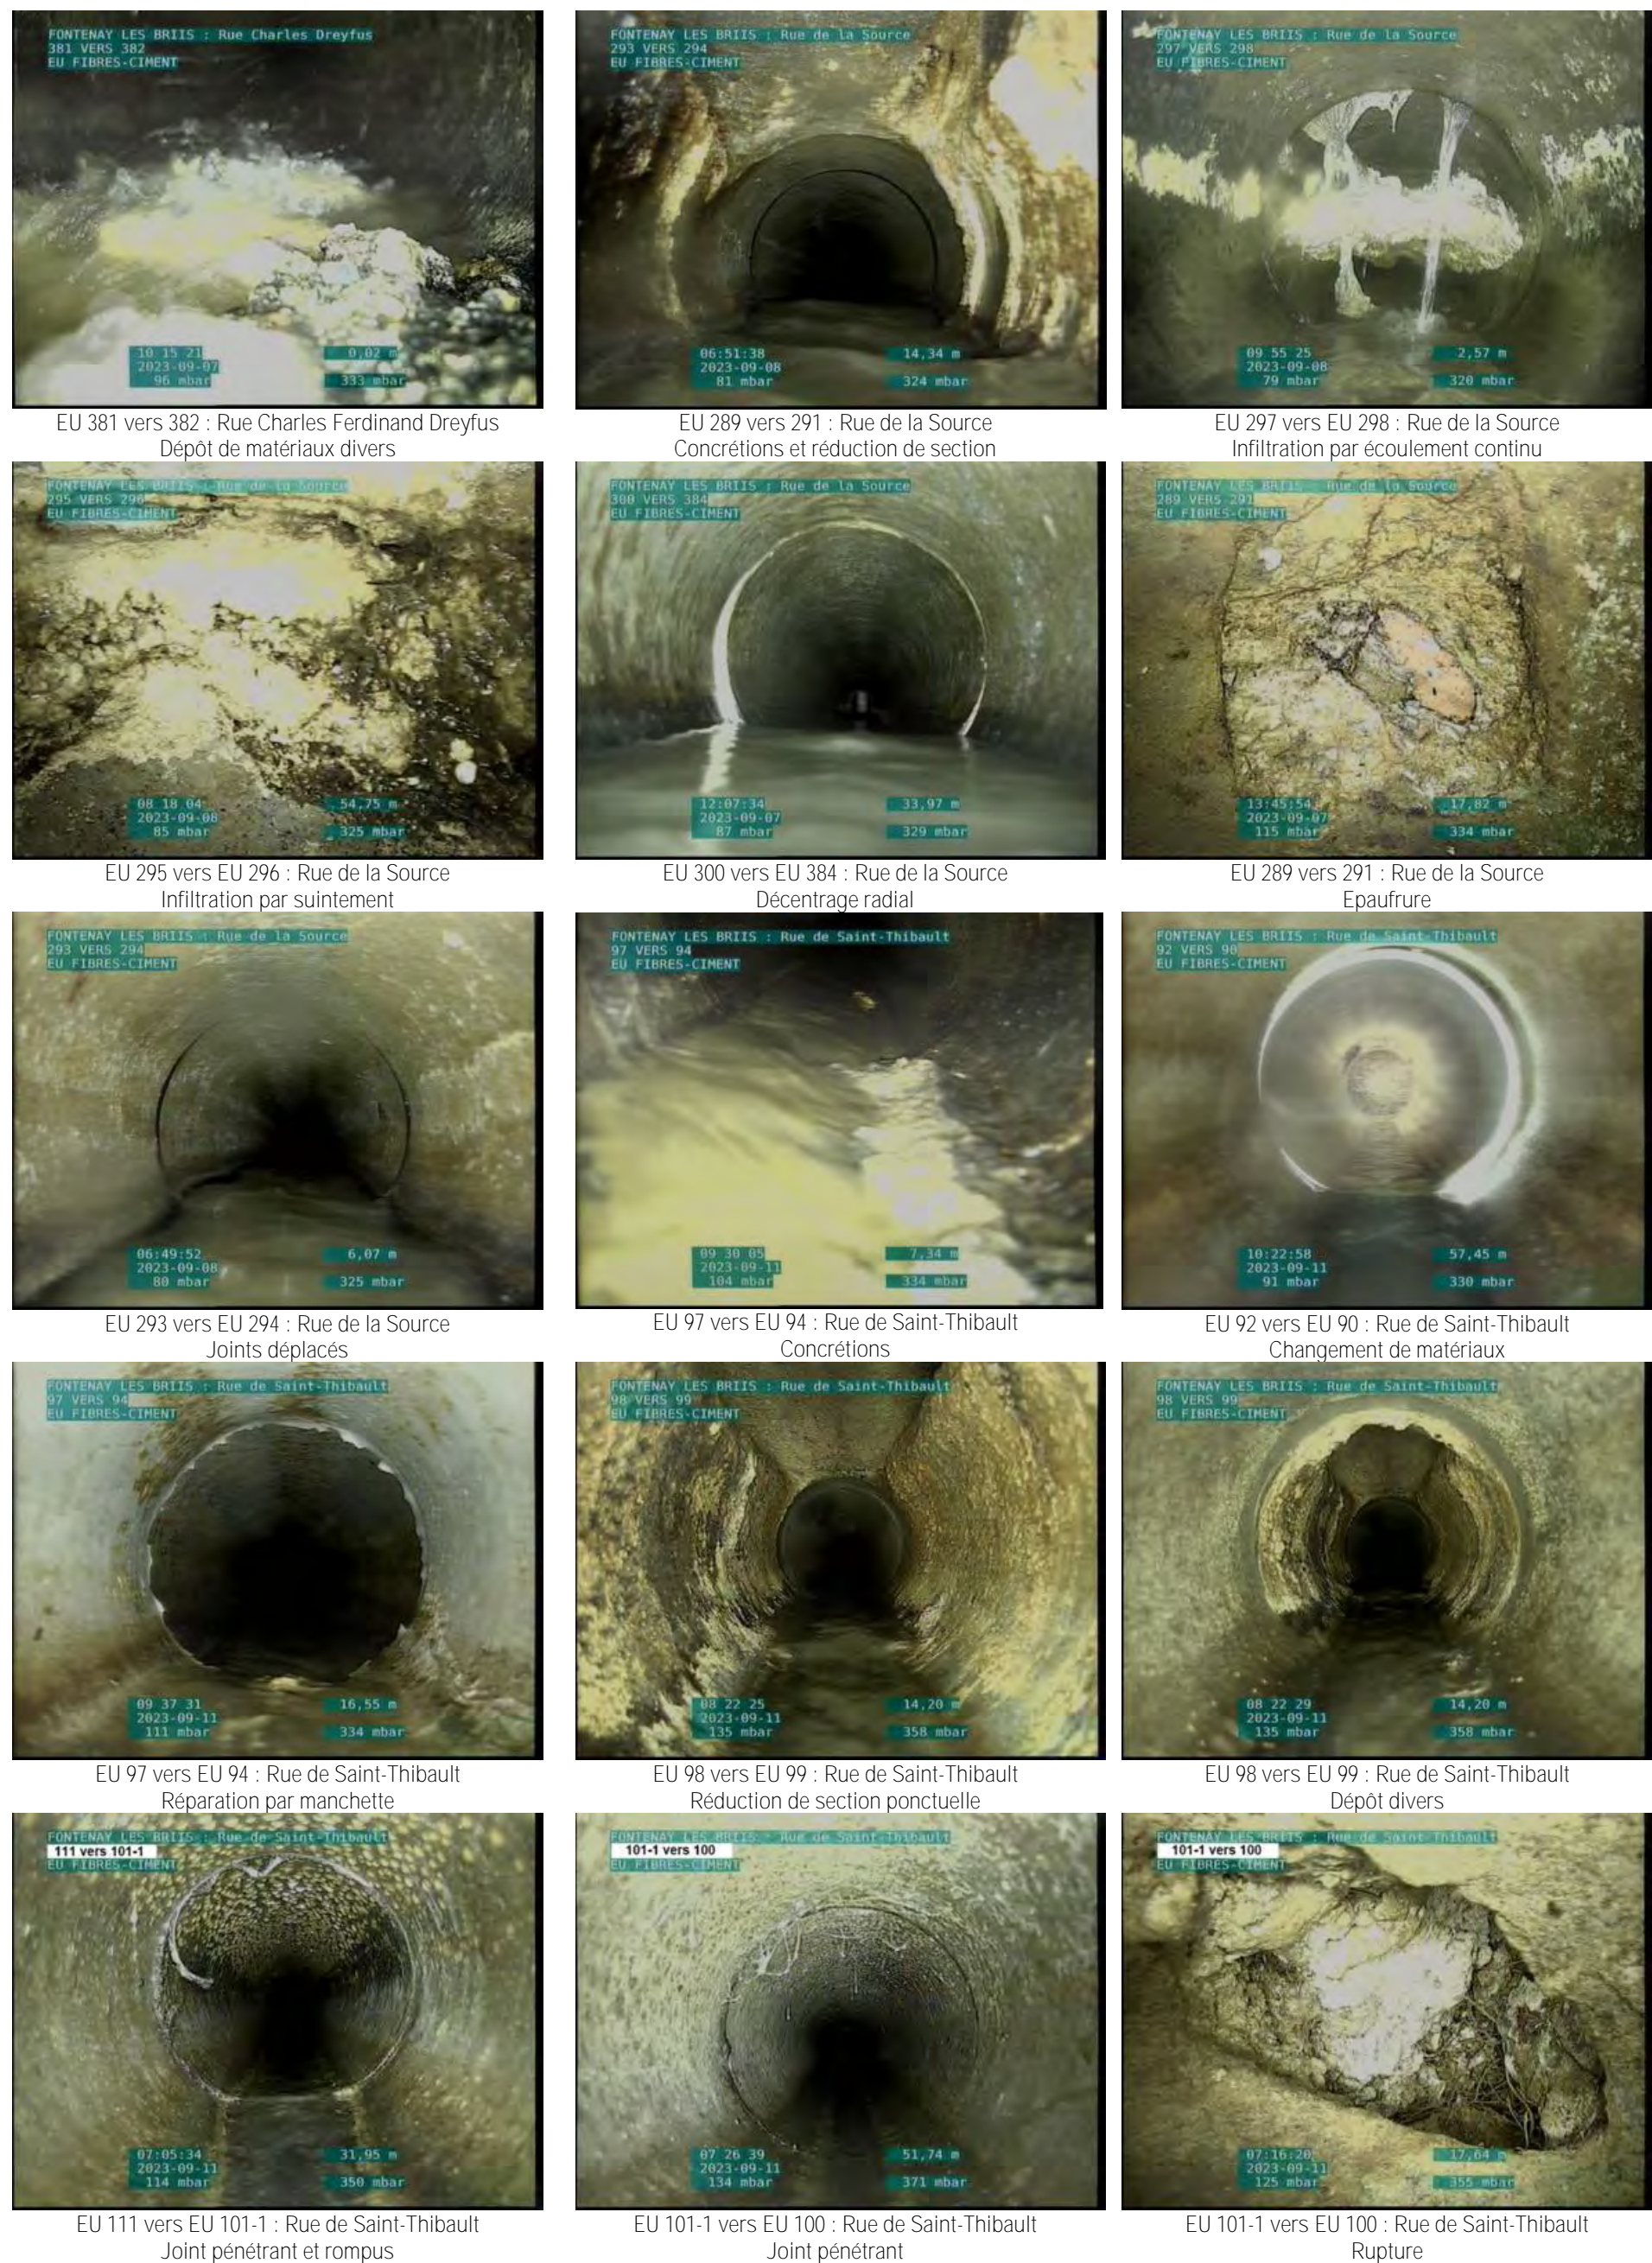
Figure 3 : Planche photographique des inspections télévisées réalisées sur la commune de Fontenay-Lès-Briis

- Les tronçons localisés rue de la Source apparaissent comme les plus dégradés, avec la présence de plusieurs **points d'infiltration d'eaux claires parasites** ;

- Les tronçons de la rue de Saint-Thibault sont marqués par la présence de 18 regards et boîtes de branchement enterrés. Quelques défauts de structure de type concrétions qui entraînent une réduction de section et déviations angulaires **sont aussi à signaler sur ces tronçons. Un de ces tronçon a déjà fait l'objet d'une réparation ponctuelle** par manchette ;

- Les tronçons de la rue du Bois Abel présentent plusieurs défauts de structure dont une rupture qui peut altérer **l'étanchéité du réseau. Ces tronçons sont aussi marqués par la présence de dépôts de matériaux divers et de graisses** ;

Les photos présentées illustrent les différentes anomalies qui ont été rencontrées durant les inspections télévisées sur la commune de Fontenay-Lès-Briis :

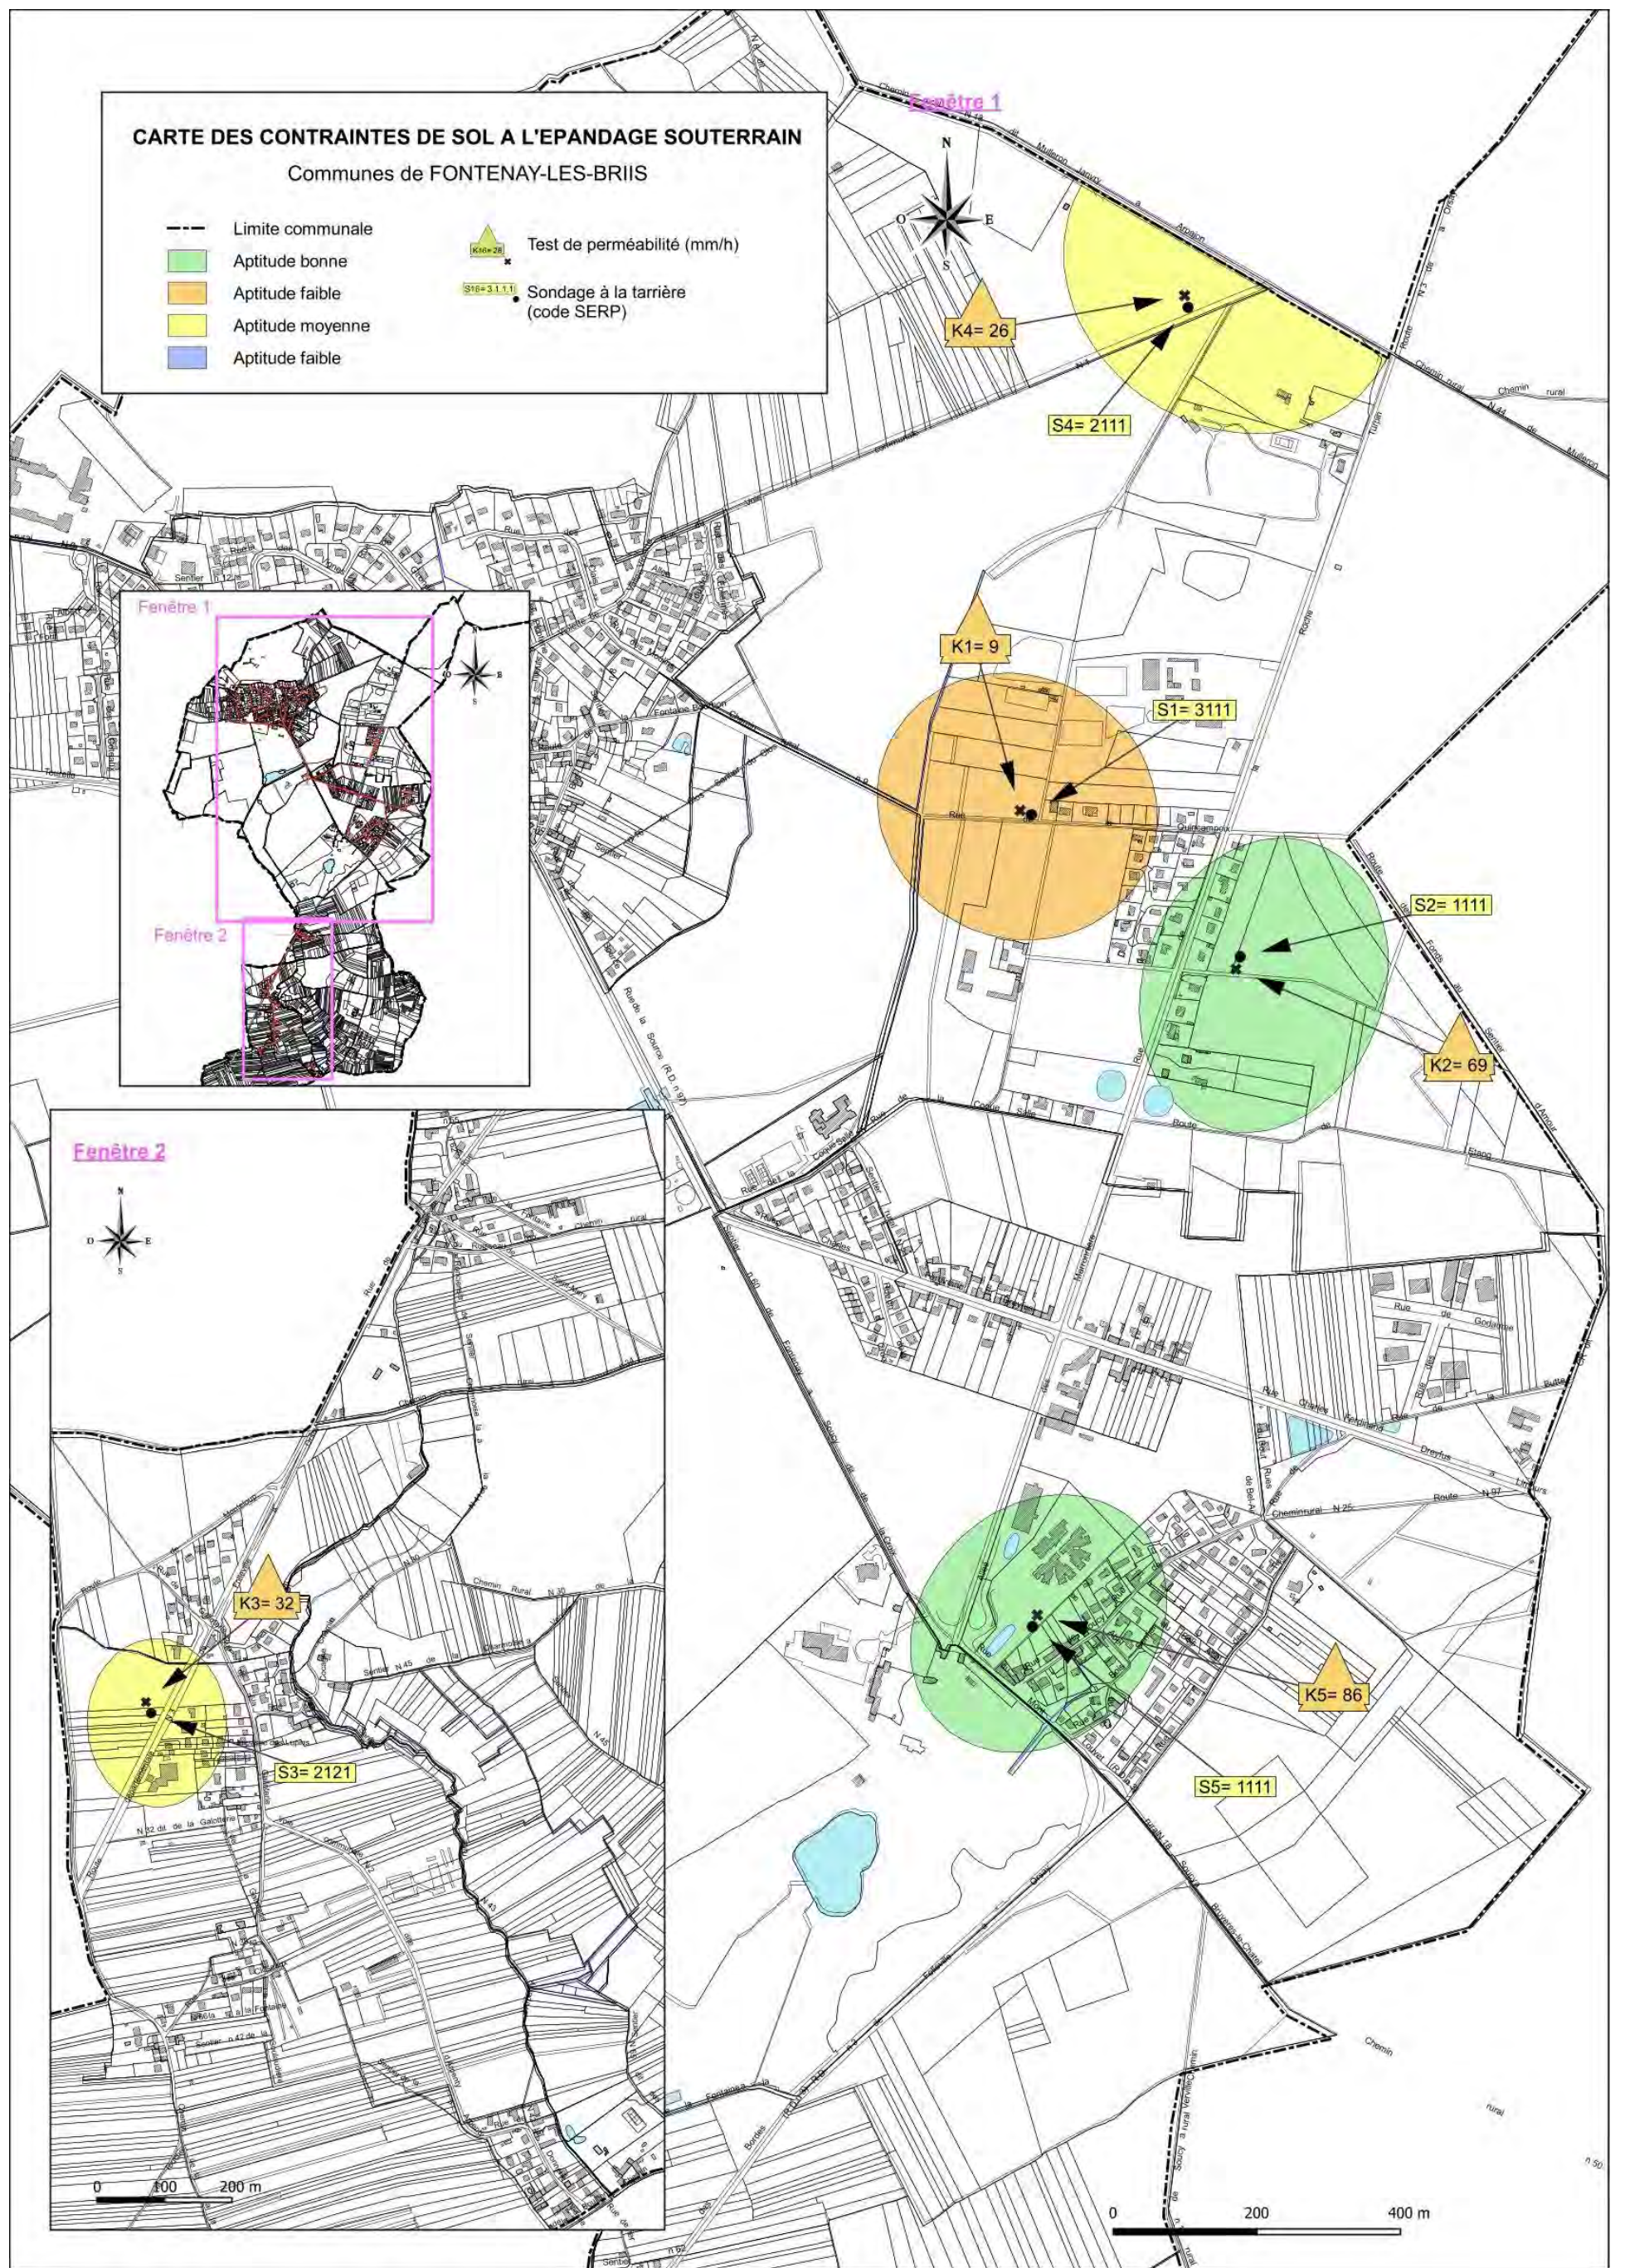
Figure 7 : Contraintes des sols à l'épandage souterrain dans la commune de Fontenay-lès-Briis

Les secteurs d'aptitude bonne (vert) sont suffisamment perméables pour réaliser un épandage par tranchées filtrantes ou tunnel d'infiltration.

Les secteurs d'aptitude moyenne (jaune), décrivent une perméabilité moins importante qui nécessite un épandage par tranchées d'infiltration surdimensionnées ou tunnel d'infiltration.

- **L'aptitude du sol à l'infiltration des eaux est relativement bonne** au niveau du domaine de Soucy sur les limites communales ;
- **En revanche, l'aptitude du sol à l'infiltration est moins favorable sur les rives de La Gironde.**

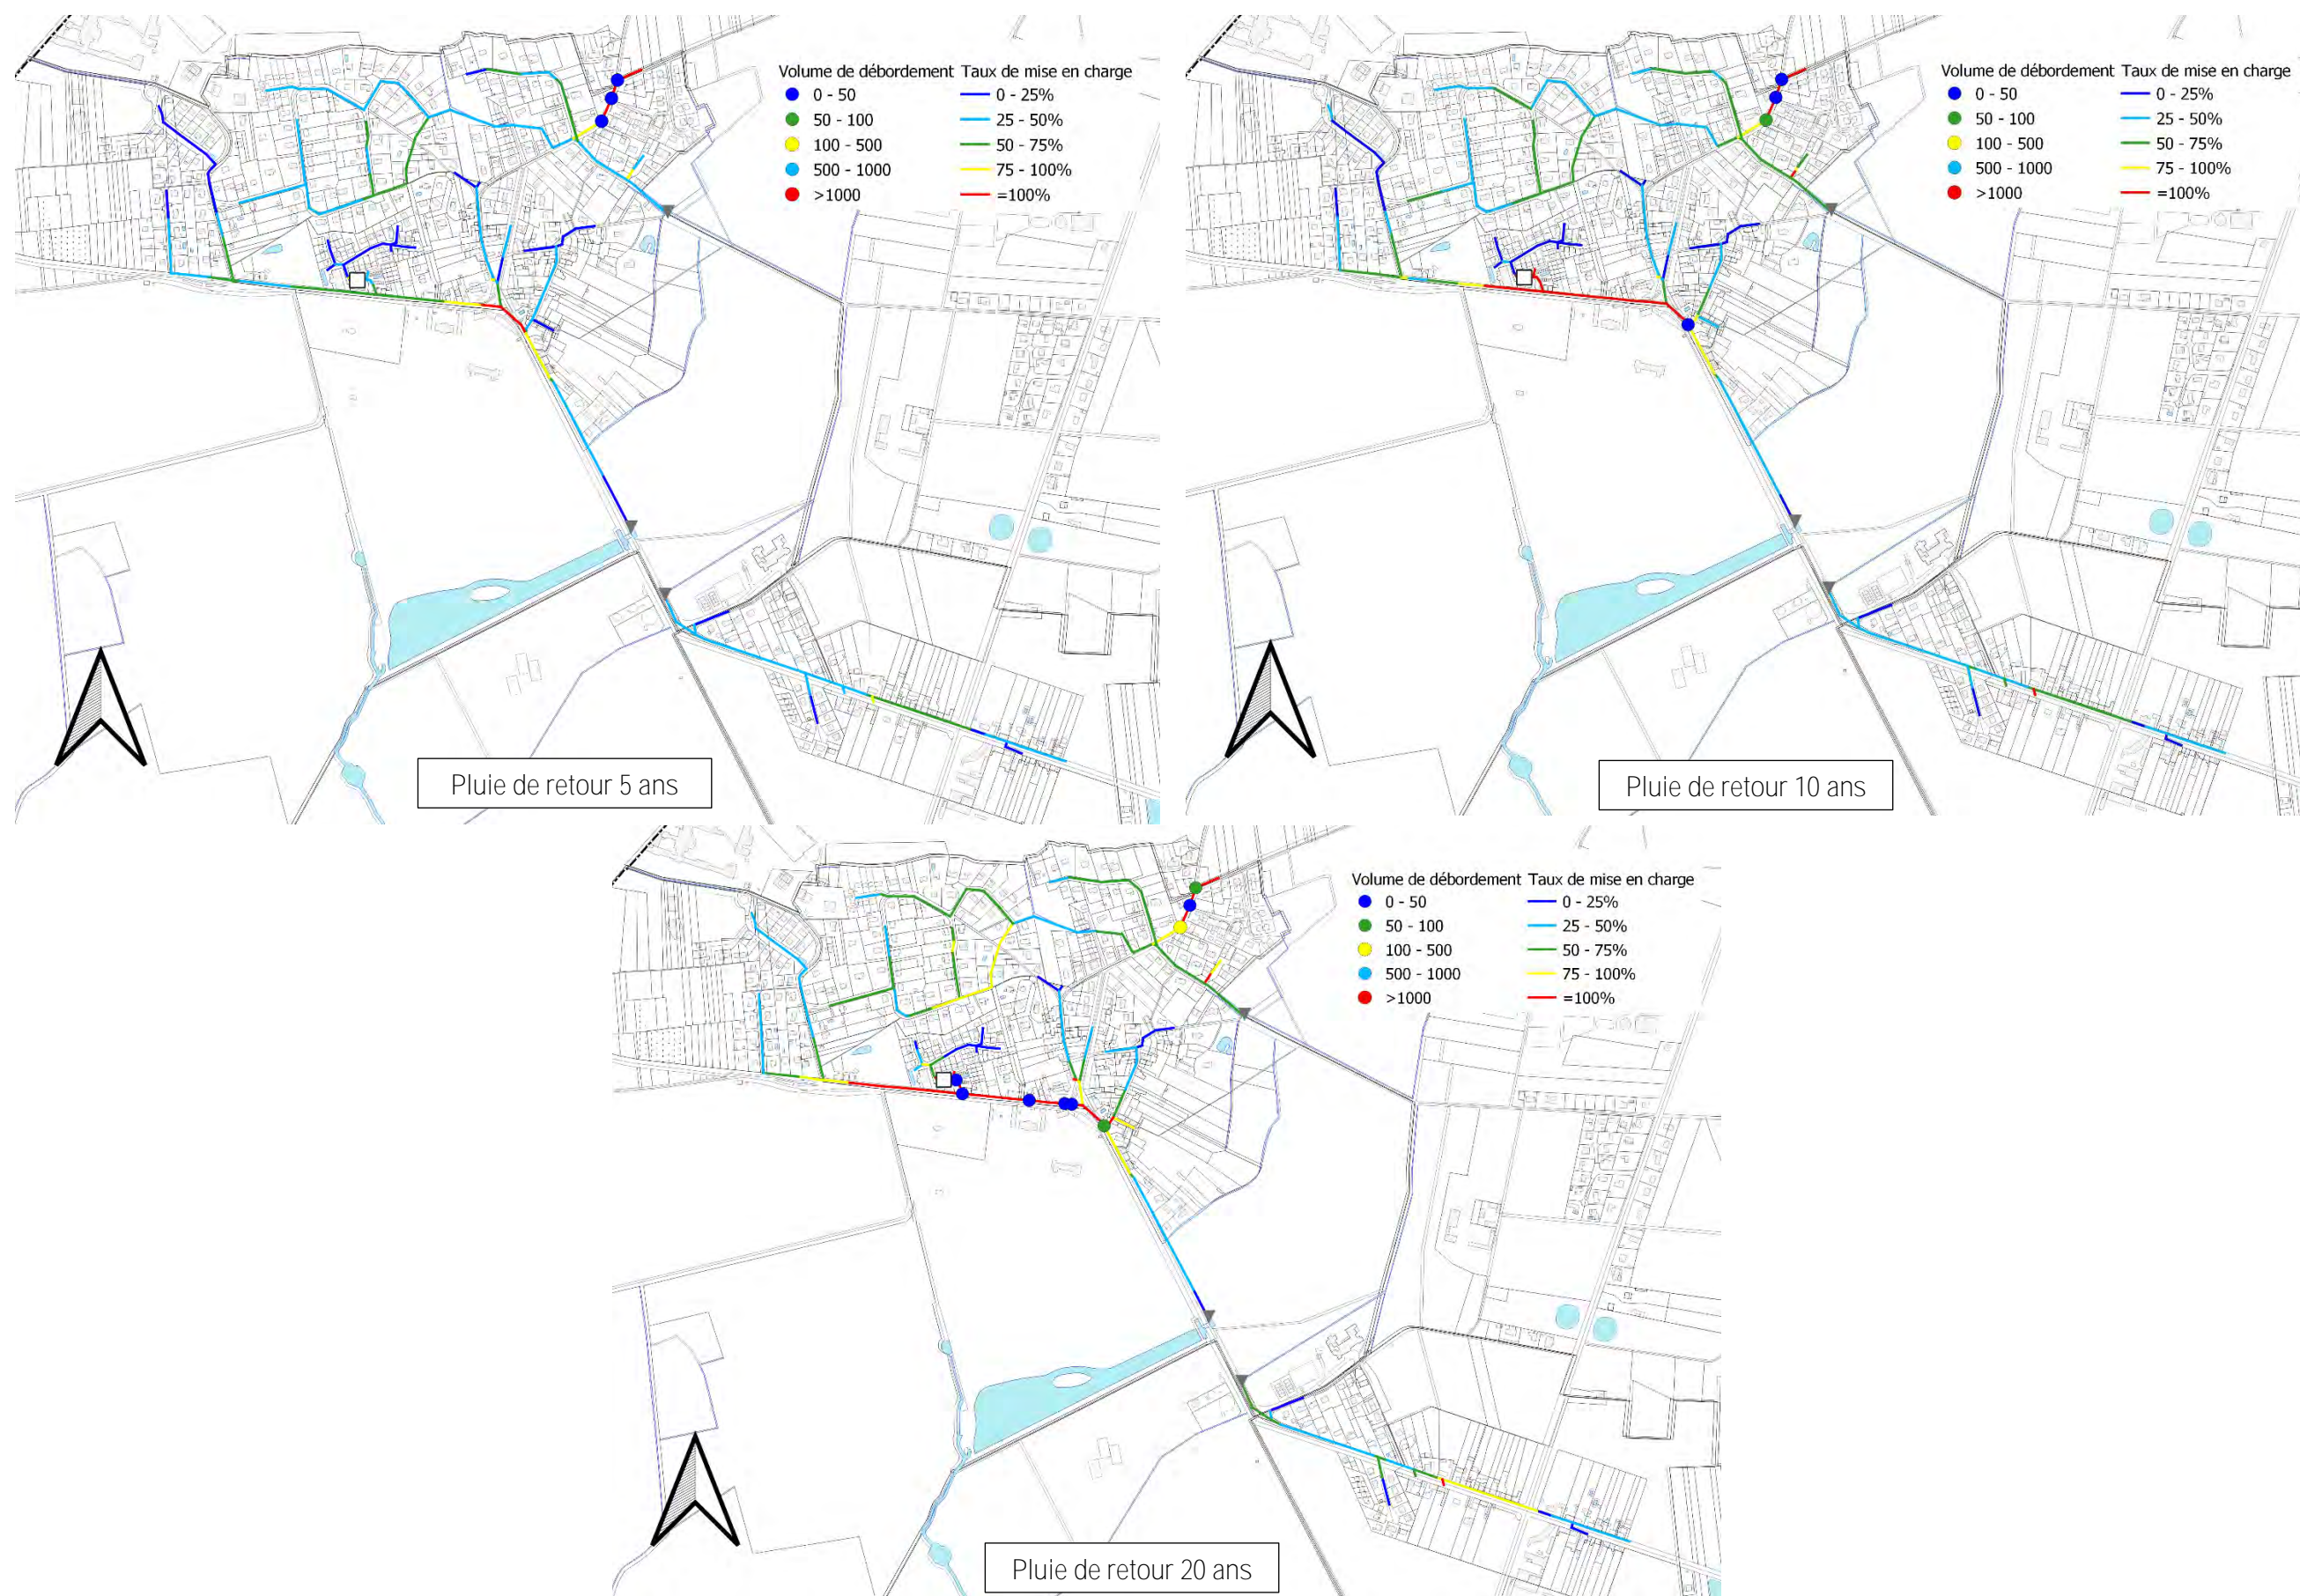
Figure 11 : Résultats des modélisations hydrauliques pour des pluies de retour 5 ans à 20 ans

Ces défauts entraînent la mise en charge **systématique du réseau d'eaux pluviales** et provoquent, selon l'occurrence de la pluie, des points de débordement multiples.

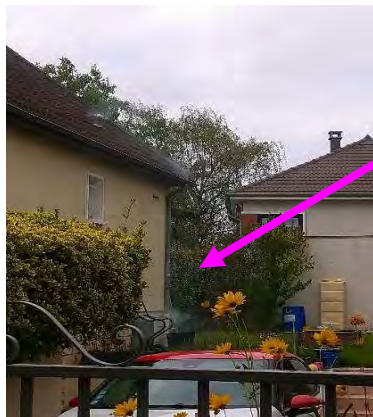
Numéro de fiche : 3

Date : 05/10/2022			
Commune : Fontenay-Lès-Briis			
Localisation : BA3			
Rue : Du Bon Noyer			
N° Habitation : 7			
Nature de l'anomalie	Nombre d'anomalie	Superficie en m2	Observations : Gouttière en arrière
Gouttière	1	40

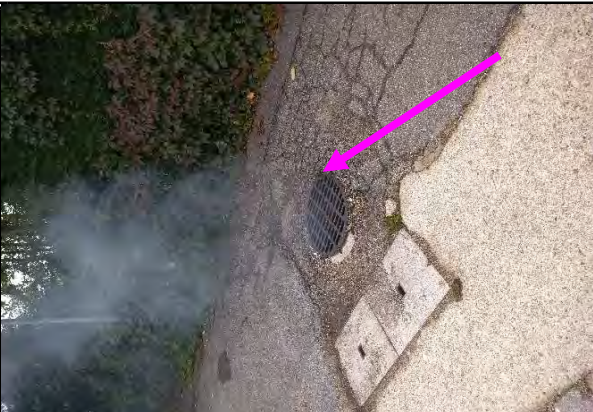
Numéro de fiche : 4

Date : 05/10/2022			
Commune : Fontenay-Lès-Briis			
Localisation : BA3			
Rue : impasse des Vignes			
N° Habitation : 35bis			
Nature de l'anomalie	Nombre d'anomalie	Superficie en m2	
Grille	1	120	Observations : Grille sur la voirie

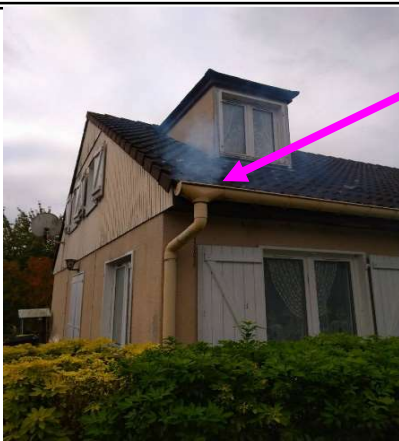
Numéro de fiche : 5

Date : 05/10/2022			
Commune : Fontenay-Lès-Briis			
Localisation : BA3			
Rue : Des Vignes			
N° Habitation : 41			
Nature de l'anomalie	Nombre d'anomalie	Superficie en m2	Observations : Gouttière avant droite + 2 Avaloir-grille le long de la voirie
Gouttière + avaloir	3	400

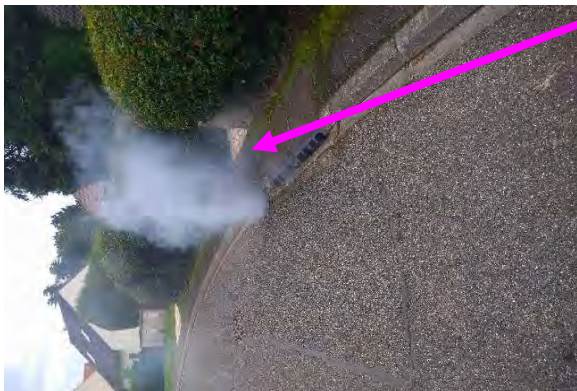
Numéro de fiche :		6

Date :		05/10/2022	
Commune :		Fontenay-Lès-Briis	
Localisation :		BA3	
Rue :		Des Vignes	
N° Habitation :		49	
Nature de l'anomalie	Nombre d'anomalie	Superficie en m2	Observations : Avaloir-grille le long de la voirie
Avaloir	1	70

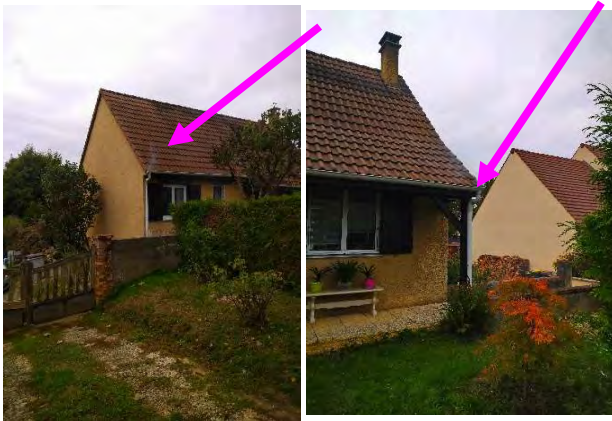
Numéro de fiche : 7

Date : 05/10/2022			
Commune : Fontenay-Lès-Briis			
Localisation : BA3			
Rue : Des Vignes			
N° Habitation : 43			
Nature de l'anomalie	Nombre d'anomalie	Superficie en m2	Observations : 2 Gouttières avant + 1 avaloir grille
Gouttière + avaloir	3	150

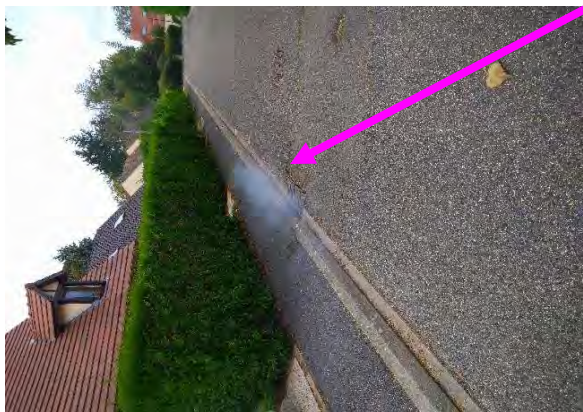
Numéro de fiche :		8

Date :		05/10/2022	
Commune :		Fontenay-Lès-Briis	
Localisation :		BA3	
Rue :		Des Vignes	
N° Habitation :		45	
Nature de l'anomalie	Nombre d'anomalie	Superficie en m2	Observations : Avaloir-grille le long de la voirie
Avaloir	1	140

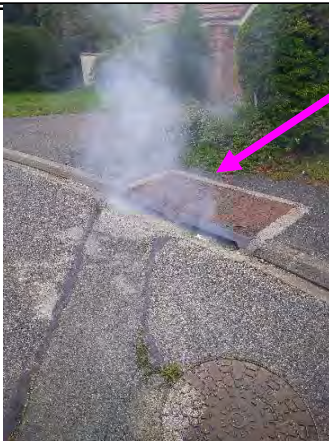
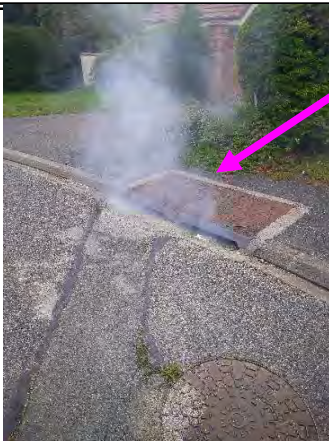
Numéro de fiche :		9

Date :		05/10/2022	
Commune :		Fontenay-Lès-Briis	
Localisation :		BA3	
Rue :		Des Vignes	
N° Habitation :		53	
Nature de l'anomalie	Nombre d'anomalie	Superficie en m2

Avaloir	1	100	
Observations :			Avaloir-grille le long de la voirie

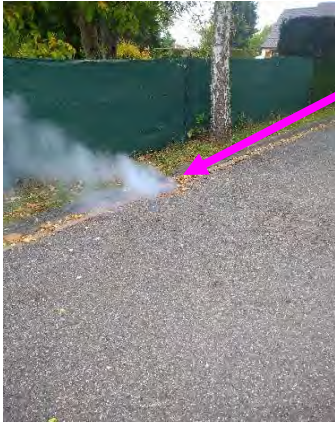
Numéro de fiche : 10

Date : 05/10/2022			
Commune : Fontenay-Lès-Briis			
Localisation : BA3			
Rue : Des Vignes			
N° Habitation : 55			
Nature de l'anomalie	Nombre d'anomalie	Superficie en m2	Observations : Avaloir-grille le long de la voirie
Avaloir	1	125

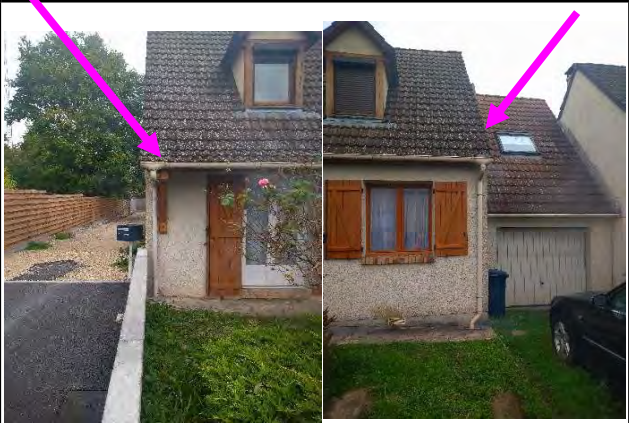
Numéro de fiche : 11

Date : 05/10/2022			
Commune : Fontenay-Lès-Briis			
Localisation : BA3			
Rue : Des Vignes			
N° Habitation : 6			
Nature de l'anomalie	Nombre d'anomalie	Superficie en m2	Observations : 2 Gouttières avant
Gouttière	2	80

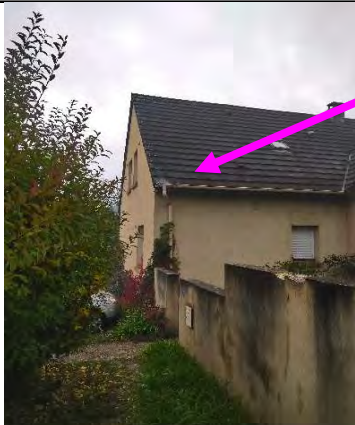
Numéro de fiche : 12

Date : 05/10/2022			
Commune : Fontenay-Lès-Briis			
Localisation : BA3			
Rue : Des Vignes			
N° Habitation : 11			
Nature de l'anomalie	Nombre d'anomalie	Superficie en m2	Observations : Gouttière avant
Gouttière	1	60

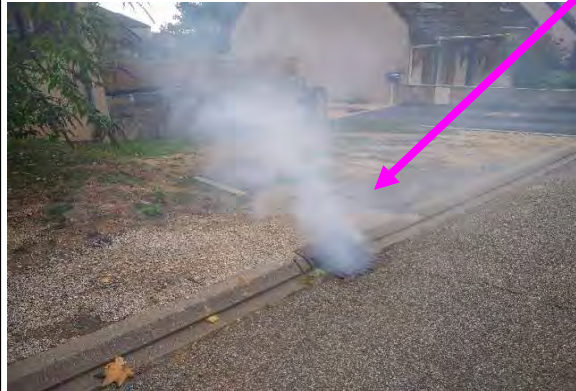
Numéro de fiche :		13	
Date :		05/10/2022	
Commune :		Fontenay-Lès-Briis	
Localisation :		BA3	
Rue :		Des Vignes	
N° Habitation :		10	
Nature de l'anomalie	Nombre d'anomalie	Superficie en m2	
Avaloir	1	80

Observations :	Avaloir-grille le long de la voirie
----------------	-------------------------------------

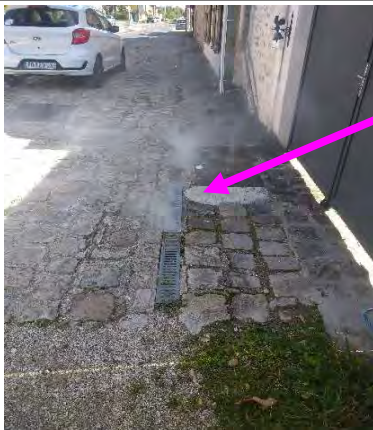
Numéro de fiche :		14

Date :		05/10/2022	
Commune :		Fontenay-Lès-Briis	
Localisation :		BA1	
Rue :		Charles Ferdinand Dreyfus	
N° Habitation :		16	
Nature de l'anomalie	Nombre d'anomalie	Superficie en m2	
Grille	1	100	
Observations :			Grille portail d'entrée

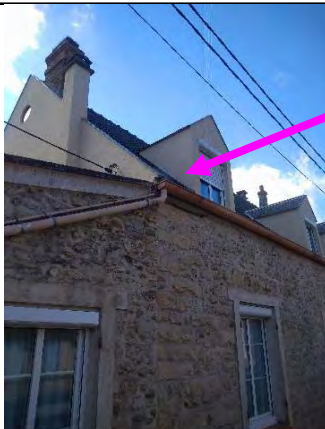
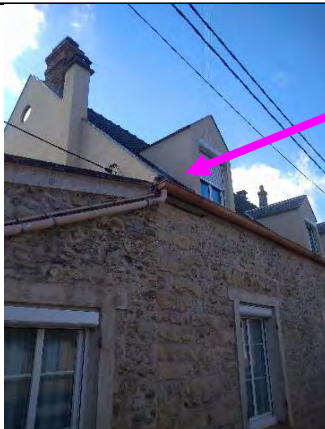
Numéro de fiche :		15

Date :		05/10/2022	
Commune :		Fontenay-Lès-Briis	
Localisation :		BA5	
Rue :		Charles Ferdinand Dreyfus	
N° Habitation :		20

Nature de l'anomalie	Nombre d'anomalie	Superficie en m2	
Gouttière	1	70	
Observations :		Gouttière avant

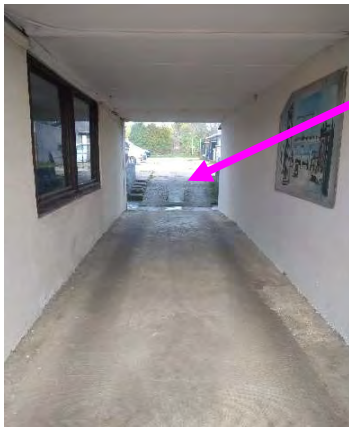
Numéro de fiche :		16

Date :		05/10/2022	
Commune :		Fontenay-Lès-Briis	
Localisation :		BA5	
Rue :		Charles Ferdinand Dreyfus	
N° Habitation :		35	
Nature de l'anomalie	Nombre d'anomalie	Superficie en m2	Observations :
Grille	1	200	
			Grille entrée parking

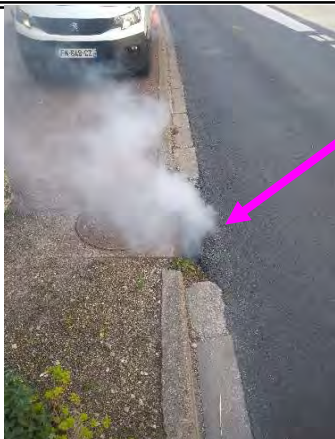
Numéro de fiche :		17	
Date :		05/10/2022	
Commune :		Fontenay-Lès-Briis	
Localisation :		BA5	
Rue :		Charles Ferdinand Dreyfus	
N° Habitation :		3	
Nature de l'anomalie	Nombre d'anomalie	Superficie en m2	
Avaloir	1	600

Observations : Avaloir-regard le long de la voirie
