# BULLETIN DE SITUATION N°29

Syndicat de l'Orge  
163, route de Fleury - 91172 Viry-Chatillon  
Pour plus d'information : [www.syndicatdelorge.fr](http://www.syndicatdelorge.fr)  
**N° vert (24/24h, 7/7j) : 0 805 29 20 90**  
(Service et appel gratuits)

Le 24/10/2024 09:00

**RETOUR A LA NORMALE**

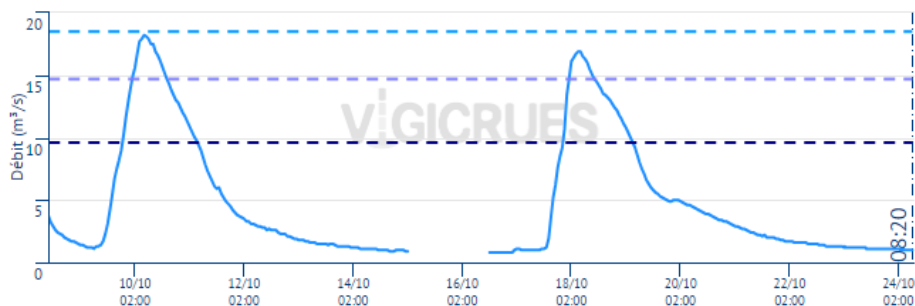
### Rémarde à St Cyr sous Dourdan

Date	$Q_{max}$ (m <sup>3</sup> /s)
Juin 2018	15.0
Juin 2016	14.7
Mai 2019	13.0

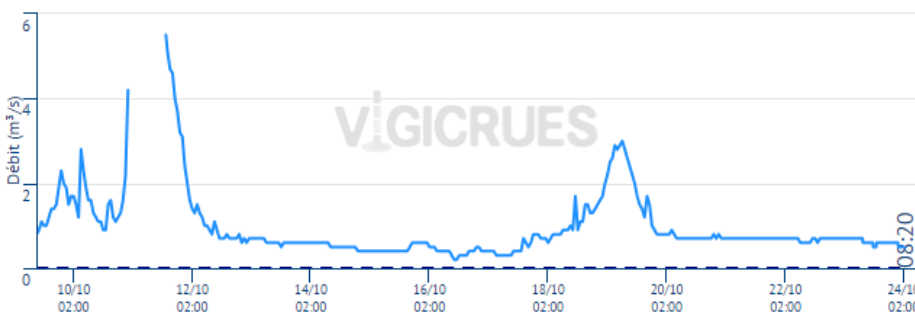
### Orge à Saint Chéron

Date	$Q_{max}$ (m <sup>3</sup> /s)
Juin 2016	4.2
Juin 2013	3.2
Déc 99	2.9

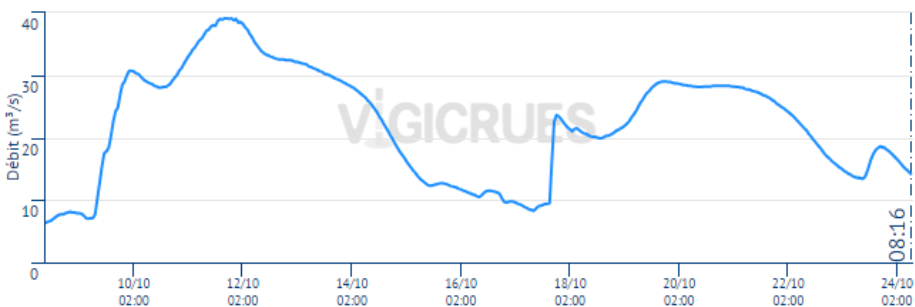
### Orge à Morsang-sur-Orge

Date	$Q_{max}$ (m <sup>3</sup> /s)
Juin 2016	40.8
Juillet 2010	38.9
Mai 2019	32.8

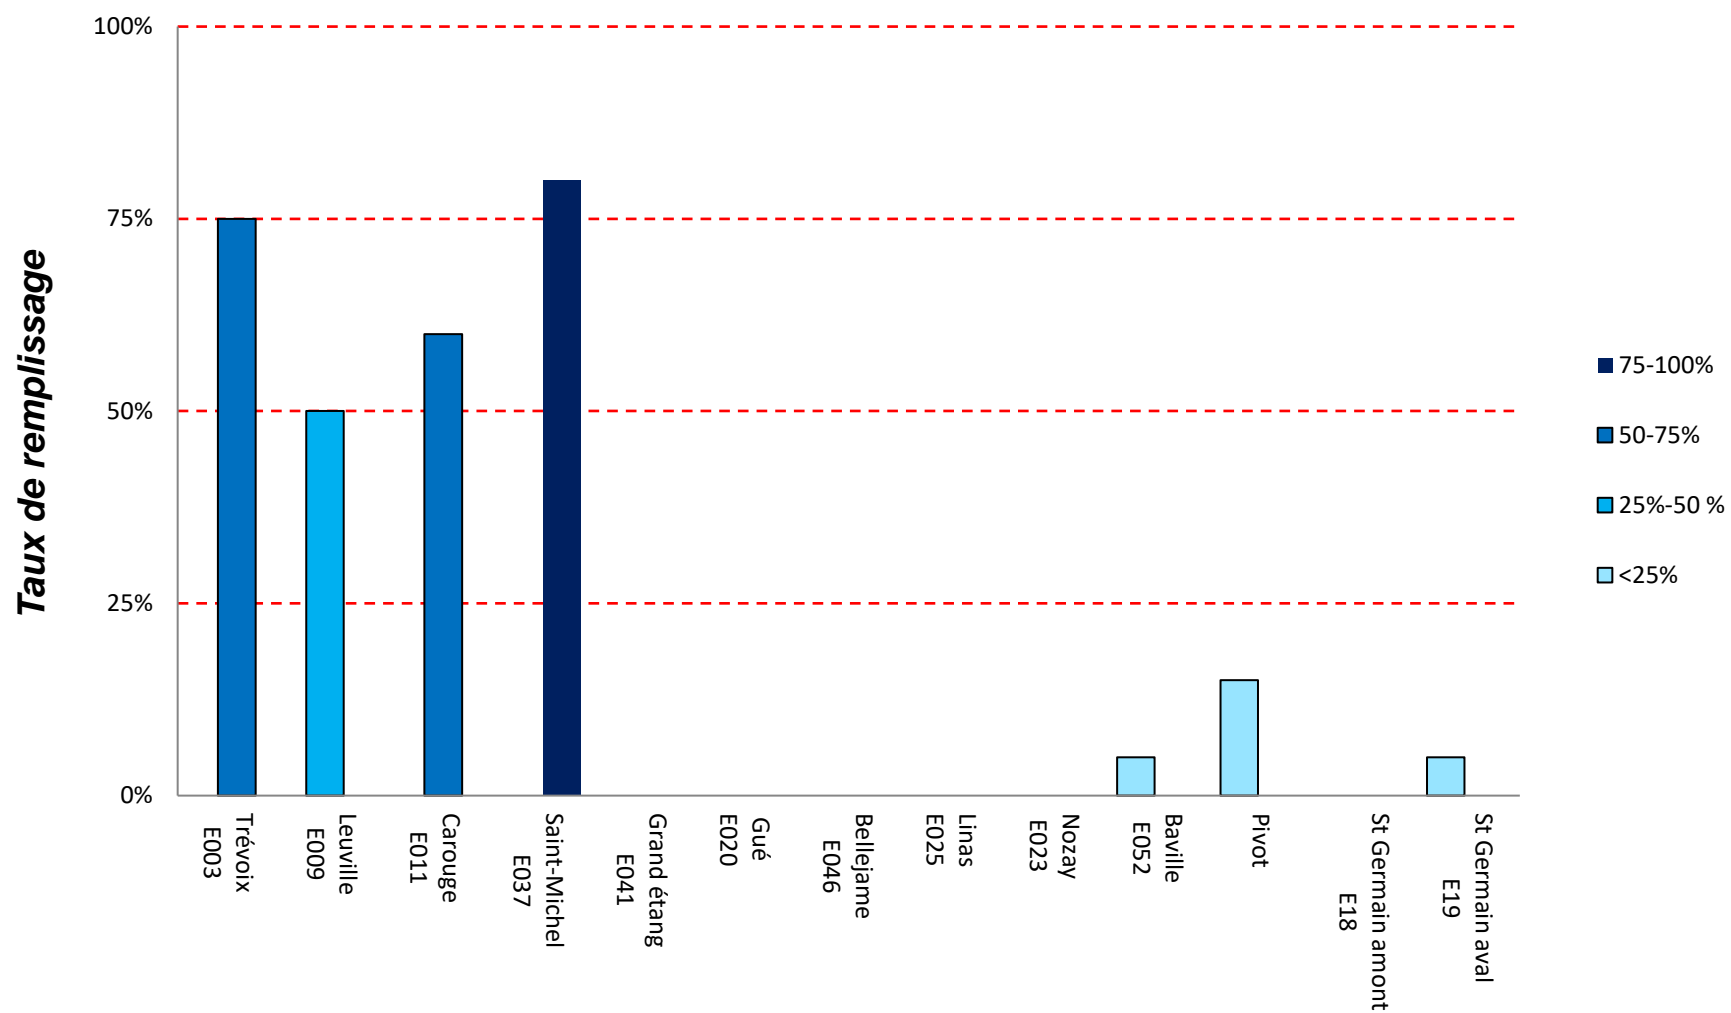
## Etat de remplissage des bassins

La décrue se poursuit, nous terminons la vidange de nos bassins.
