SYNDICAT MIXTE DE LA VALLEE DE L'ORGE AVAL
163, route de Fleury
91172 VIRY CHATILLON

Programme de démantèlement des clapets sur l'Orge

**DEMANDE DE DECLARATION D'INTERET GENERAL AU TITRE DE L'ARTICLE
L-211-7 DU CODE DE L'ENVIRONNEMENT**

Rapport PRO V6- Juillet 2014

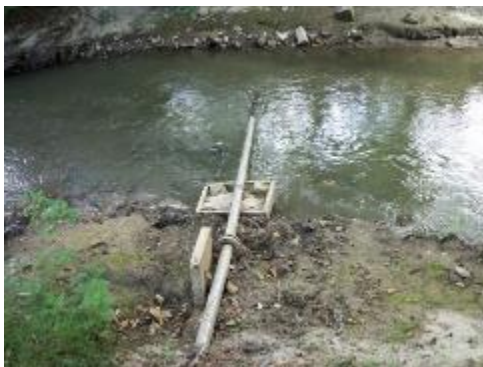
Figure 5 – Pompage Syndicat de l'Orge, adapté à la baisse du niveau d'eau

Fonction : L'ouvrage induisait une augmentation de la hauteur d'eau amont qui facilitait le fonctionnement de la station qualité des eaux. Le Syndicat ayant anticipé la suppression du vannage à d'ores et déjà adapté le système pour un fonctionnement avec une lame d'eau plus faible qu'auparavant

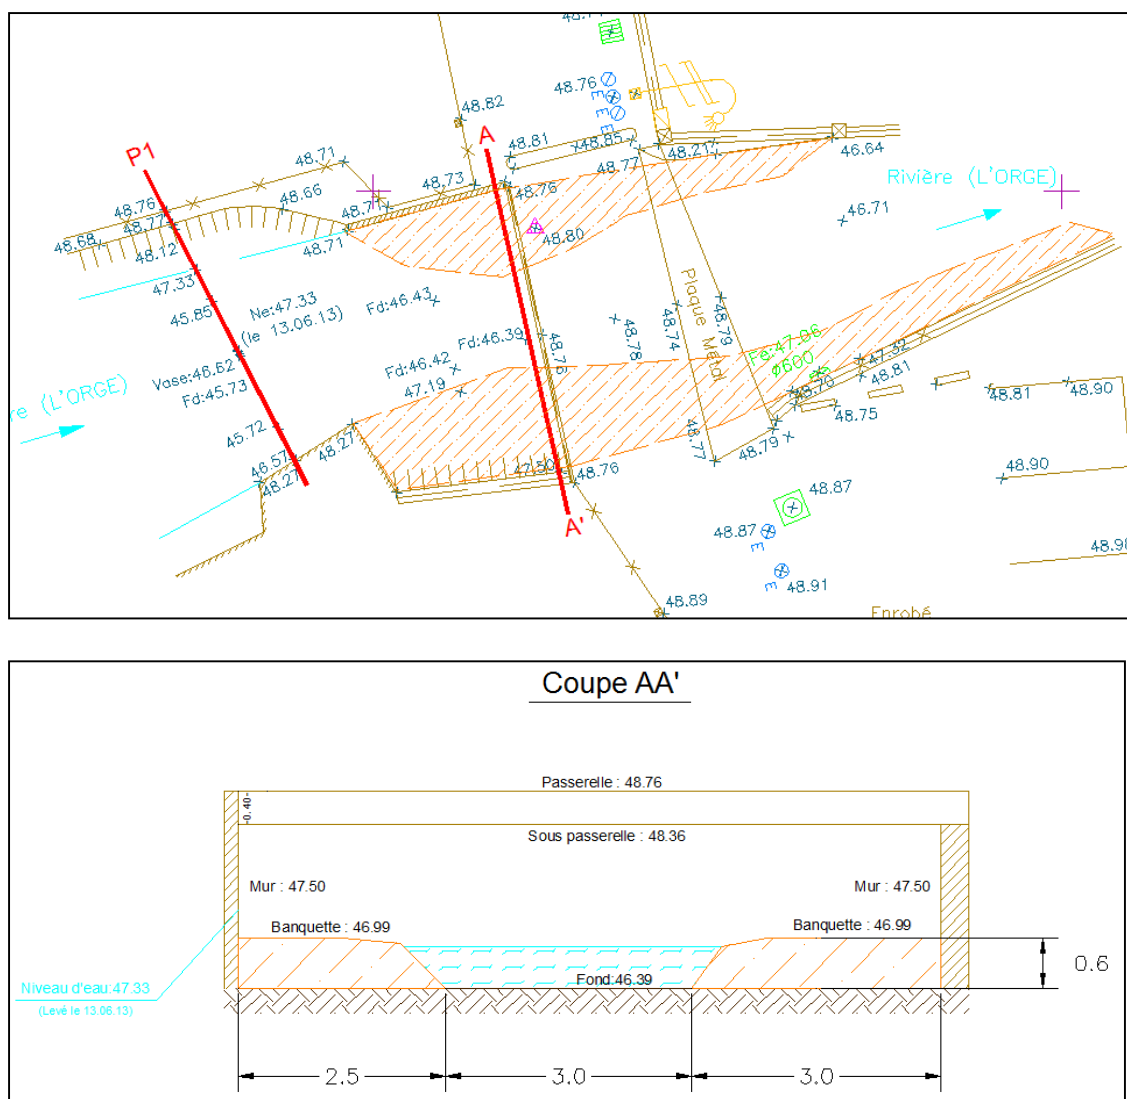
Figure 8 - Plan de masse et coupe de l'ouvrage : état projet.

- démanteler à la pelle mécanique les deux déversoirs subsistants. Les débris seront exportés en déchetterie. Le volume total estimé est de 3m³. La pelle pourra opérer depuis le pont, en condition d'été.
- Apport et mise en forme des banquettes à la pelle mécanique et à la main pour les parties les plus éloignées du pont. Le volume de matériaux à apporter est de 40m³. La surface de géotextile coco biodégradable à mettre en place et à végétaliser est de 60m².

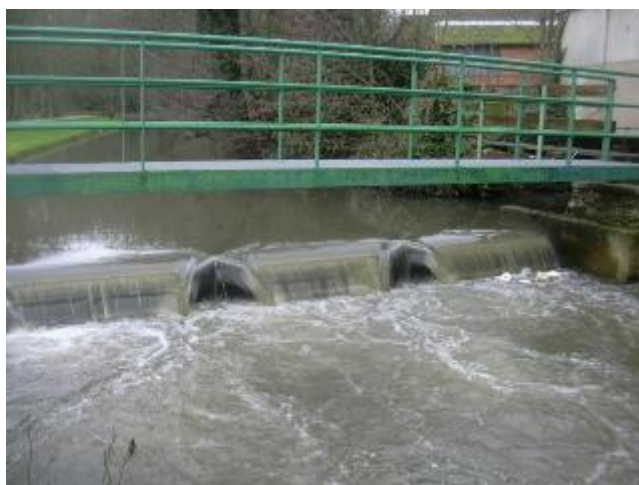
Nom	Commune – Lieu-dit	Type	Hauteur de chute	Crête NGF	Dimensions de l'ouvrage
Clapet du terrain de boules	Saint-Germain-lès-Arpajon - Allée Ernest Thomas	Clapet hydraulique avec vérins comportant 3 flotteurs ; télégéré	0,65 m	45,75m NGF	7m

Figure 10 – Caractéristiques de l'ouvrage avant son abaissement

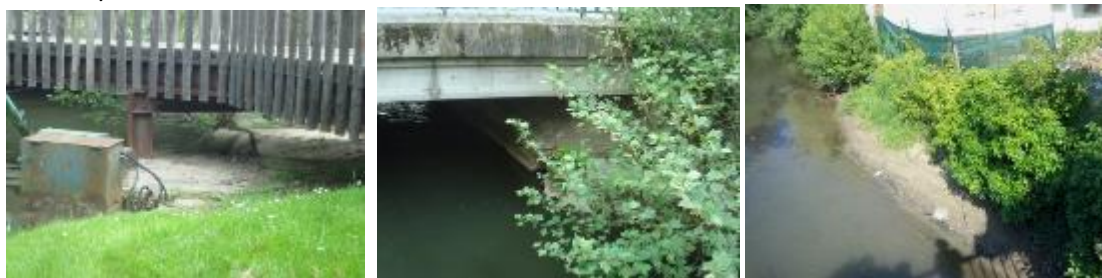
Figure 17 – Vue du passage potentiel pour la faune en rive droite d'amont en aval : aucune discontinuité majeure n'apparaît.

Actuellement le franchissement sous le pont en rive droite par les mammifères et la faune semi-aquatique (renards, martres, visons, belettes, hérissons, micro-mammifères, reptiles, batraciens...) en continuité de la berge semble possible notamment à l'étiage ou en basses eaux moyennes (Voir photos ci-dessous). Néanmoins ce franchissement est très certainement impossible lors des hautes eaux annuelles et/ou en crue.

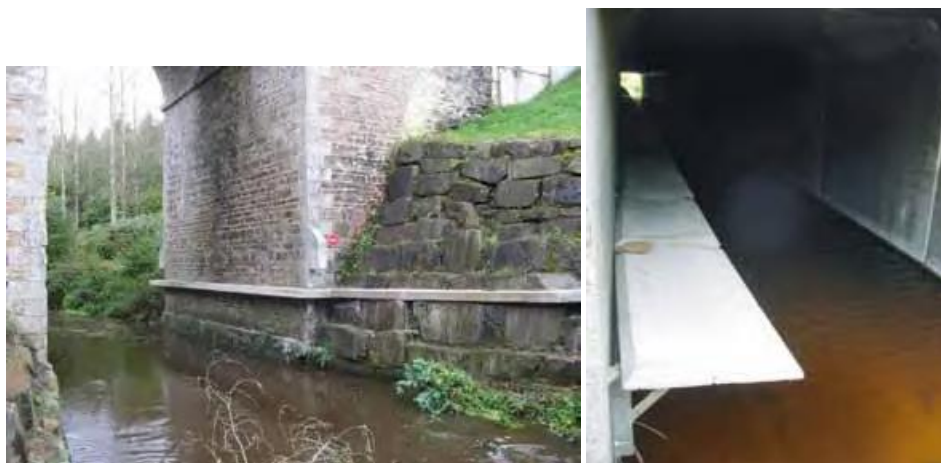
Afin d'améliorer encore cette situation, il est possible de créer un passage en encorbellement sous le pont à une cote plus élevée que le franchissement actuel raccordée aux deux extrémités par des rampes maçonnées en pente douce.

Figure 18 – Exemple de réalisation envisageable sous le pont (Source : Guide de mise en œuvre de la continuité écologique sur les cours d'eau ; AELB, fédération de pêche 29)

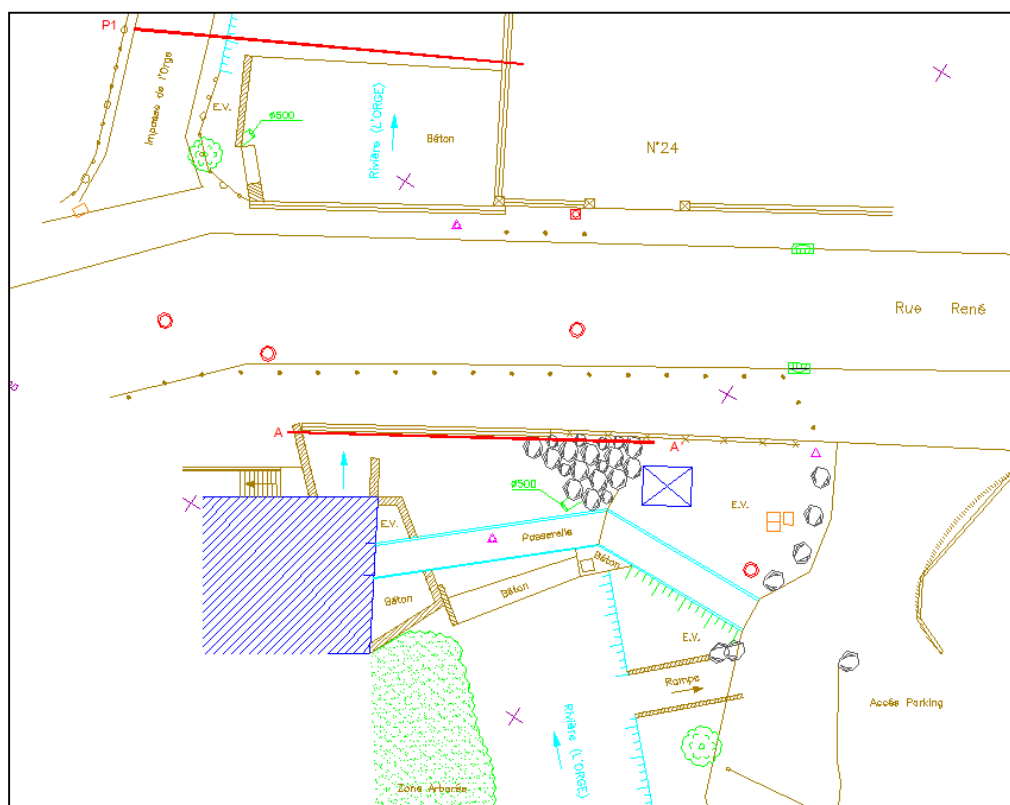
Figure 19 – Plan de masse: état initial.

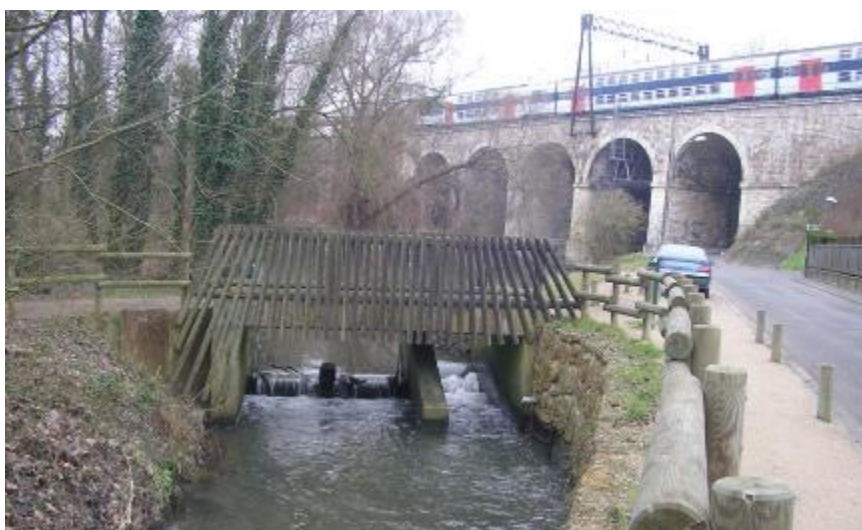
Nom	Commune – Lieu-dit	Type	Hauteur de chute	Crête NGF	Dimensions de l'ouvrage
Clapet des 5 Arches	Villemoisson-sur-Orge	Clapet hydraulique avec vérin	0,4 m	-	4,5m

Figure 22 – Caractéristiques de l'ouvrage avant son abaissement

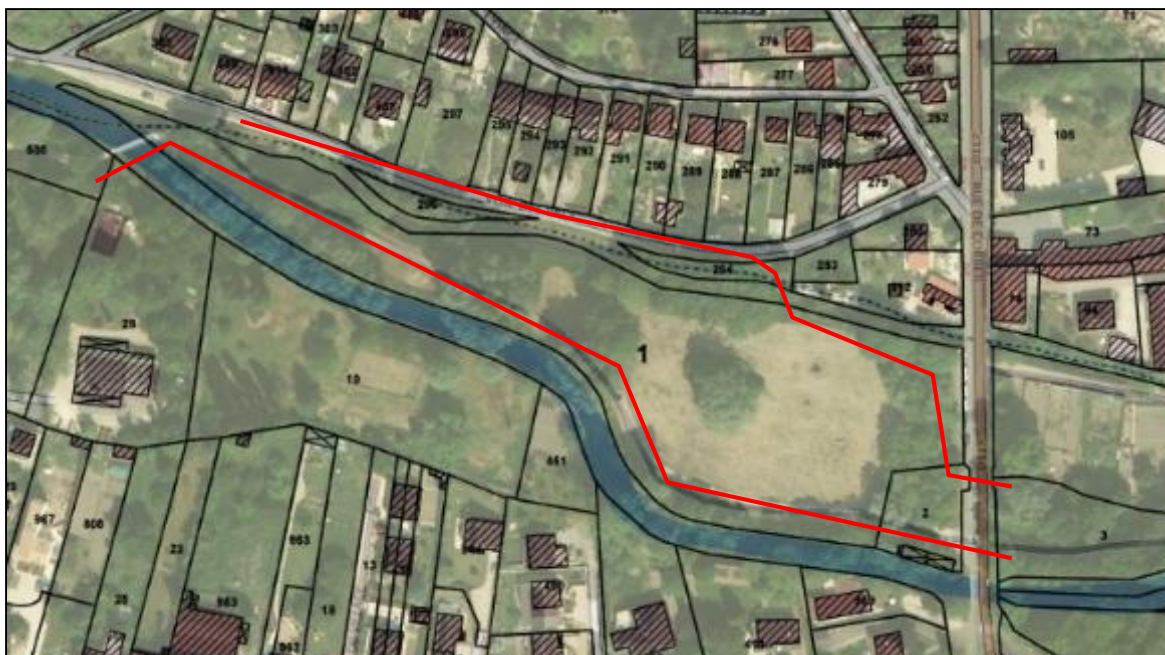
Figure 24 – Schéma de localisation des collecteurs d'eaux usées.

La figure ci-dessous permet de les localiser en plan. Leur profondeur est d'environ 2m à 2,4m, ce qui n'est pas compatible avec un terrassement profond tel que celui nécessité par le projet de reméandrage. Leur éventuel dévoiement ne sera pas envisagé, étant donné les coûts importants qu'une telle opération représente.

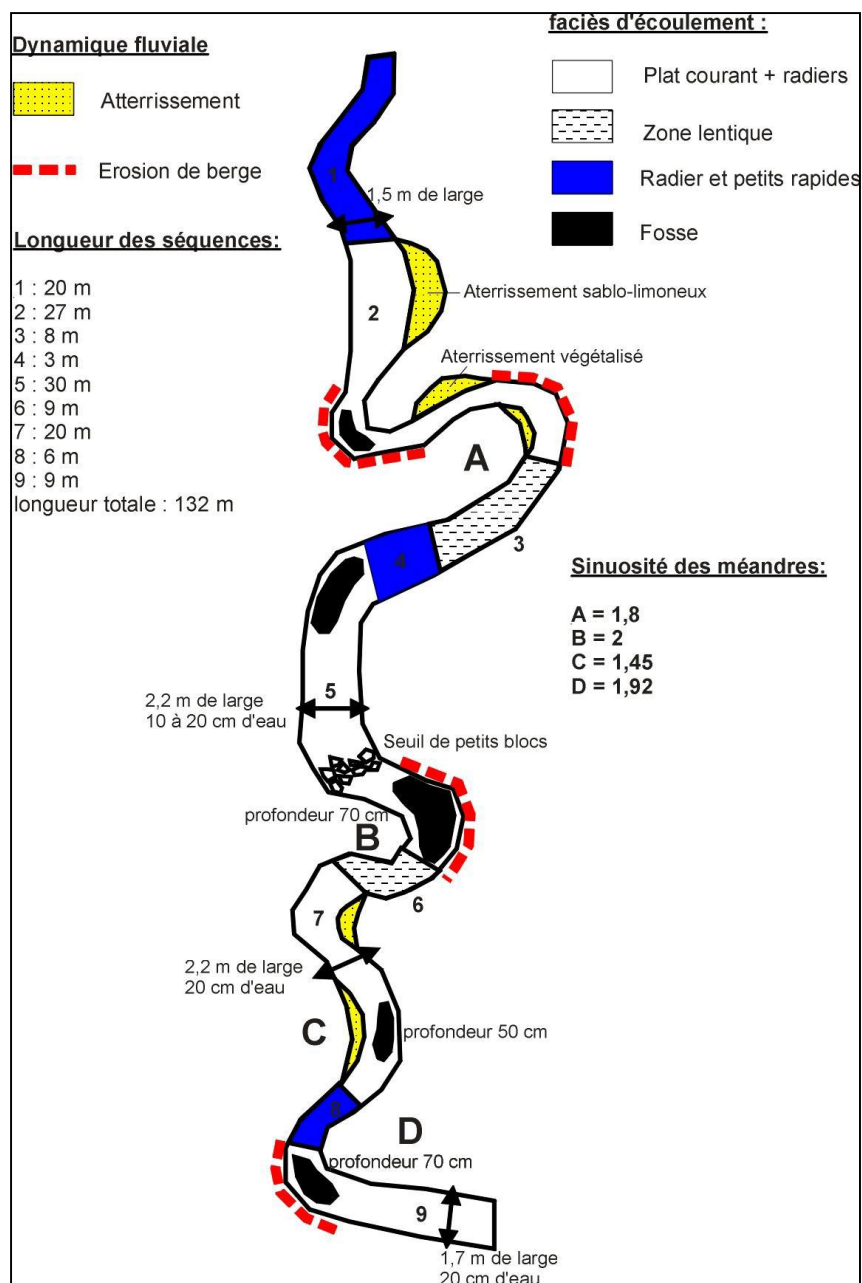
Figure 31 – Exemple de la succession des formes sur un cours d'eau méandriforme non altéré.

On veillera donc à reproduire la succession de formes illustrées par la figure ci-dessous (exemple d'un cours d'eau à la morphologie préservée):

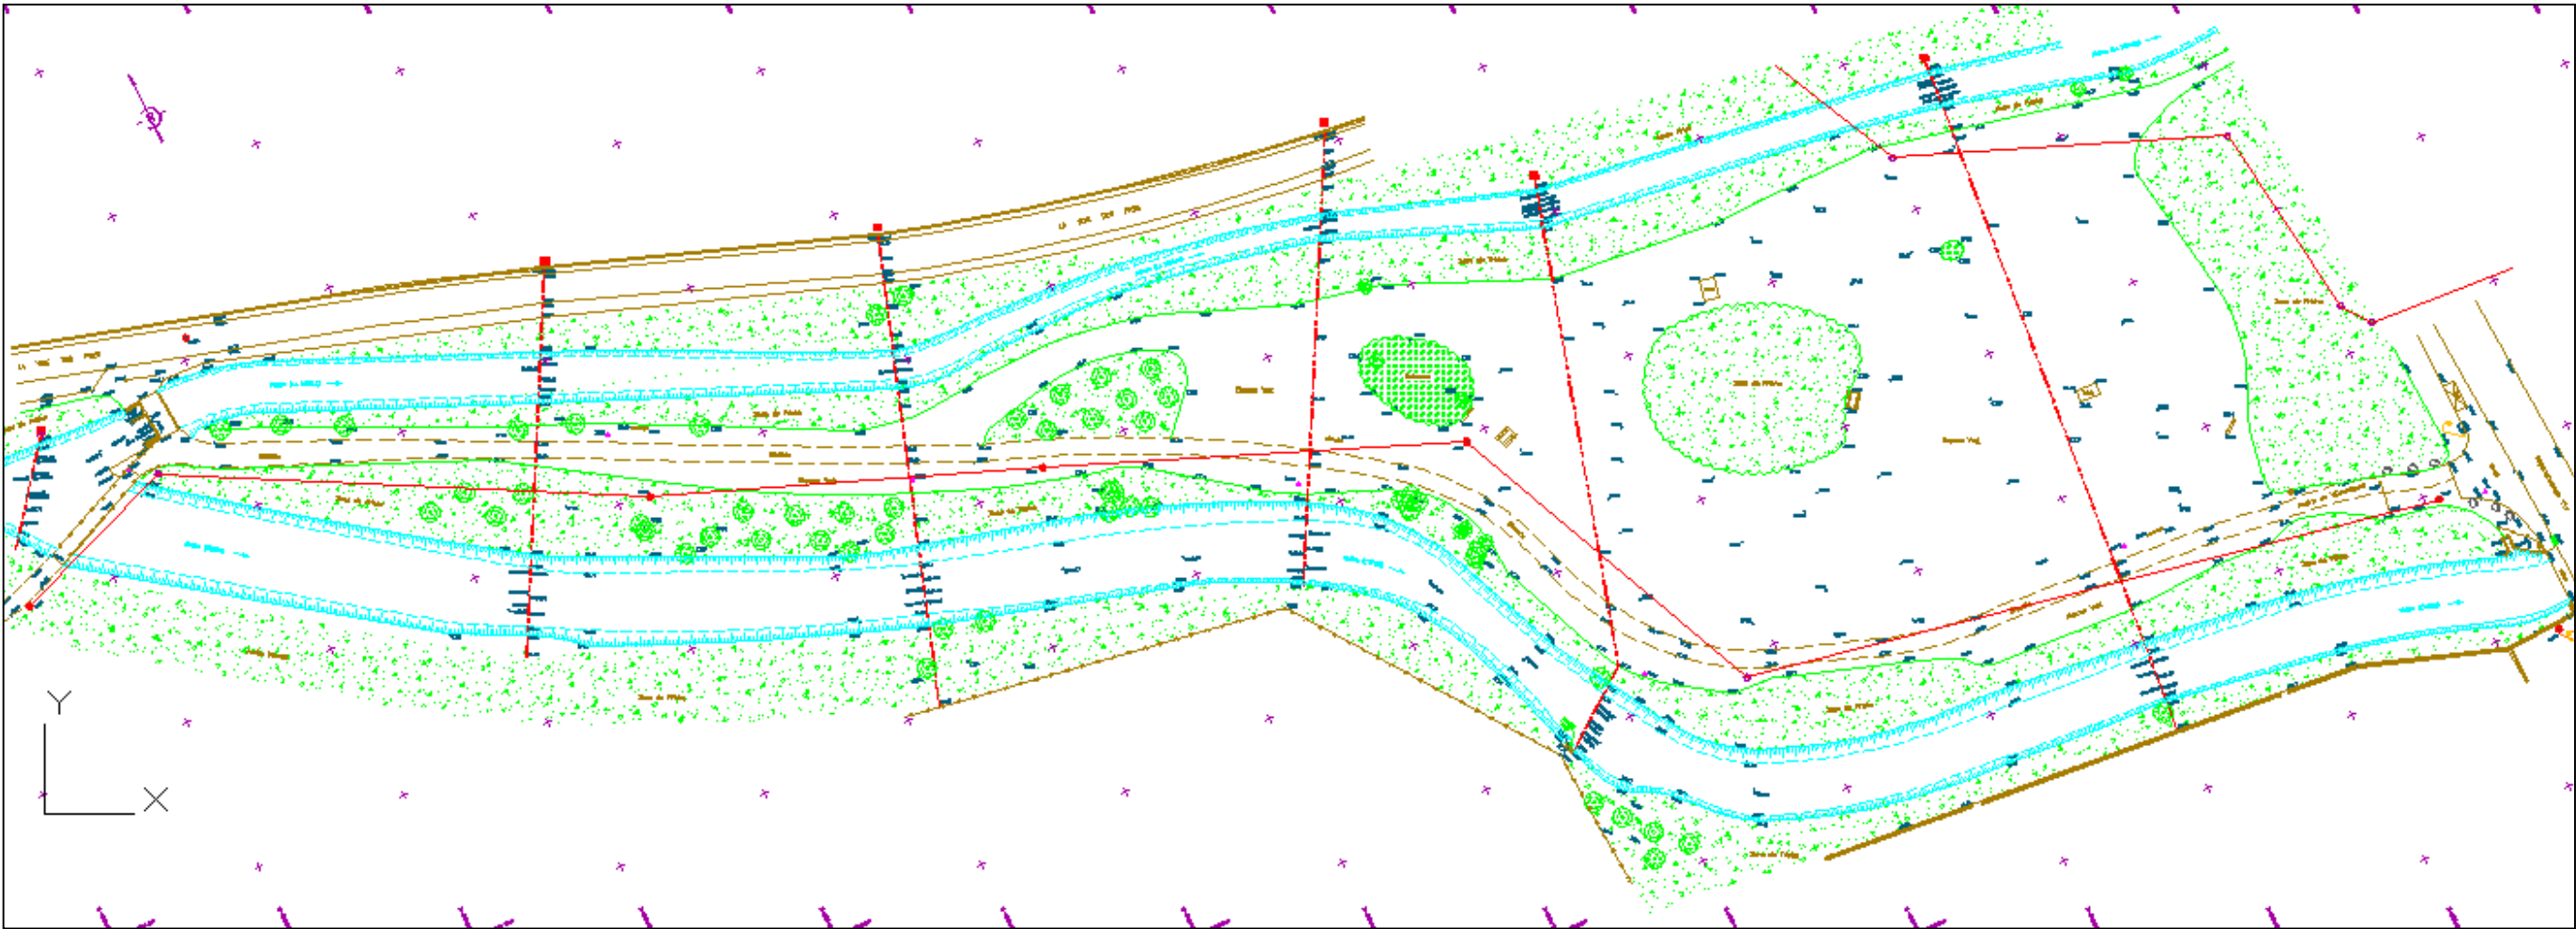
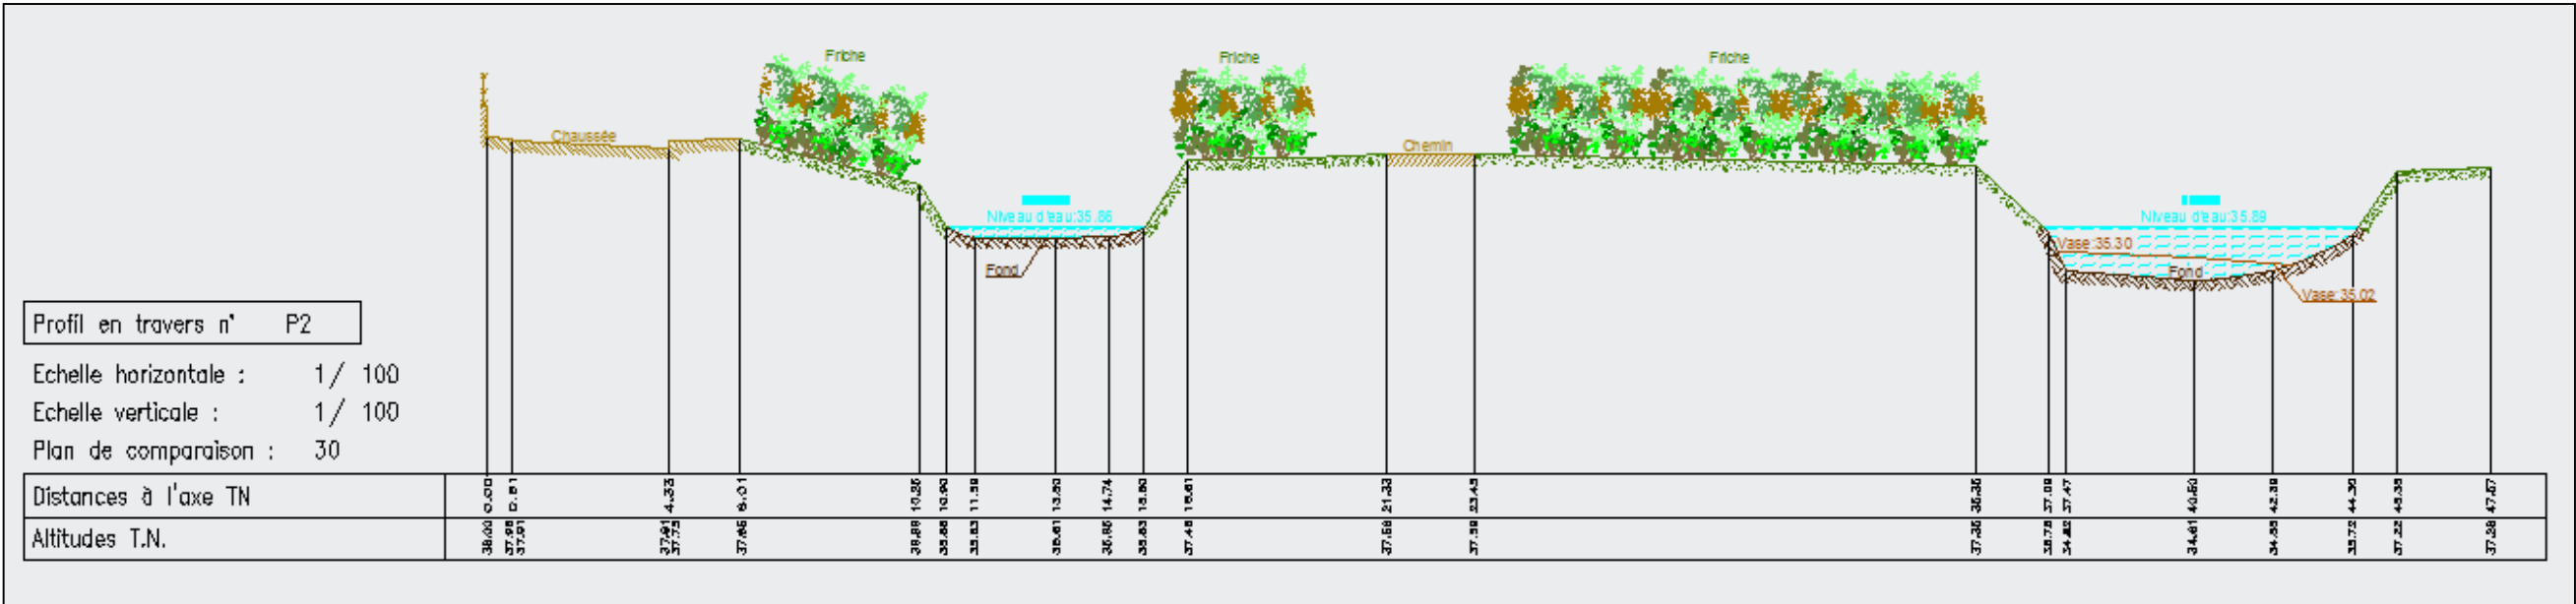
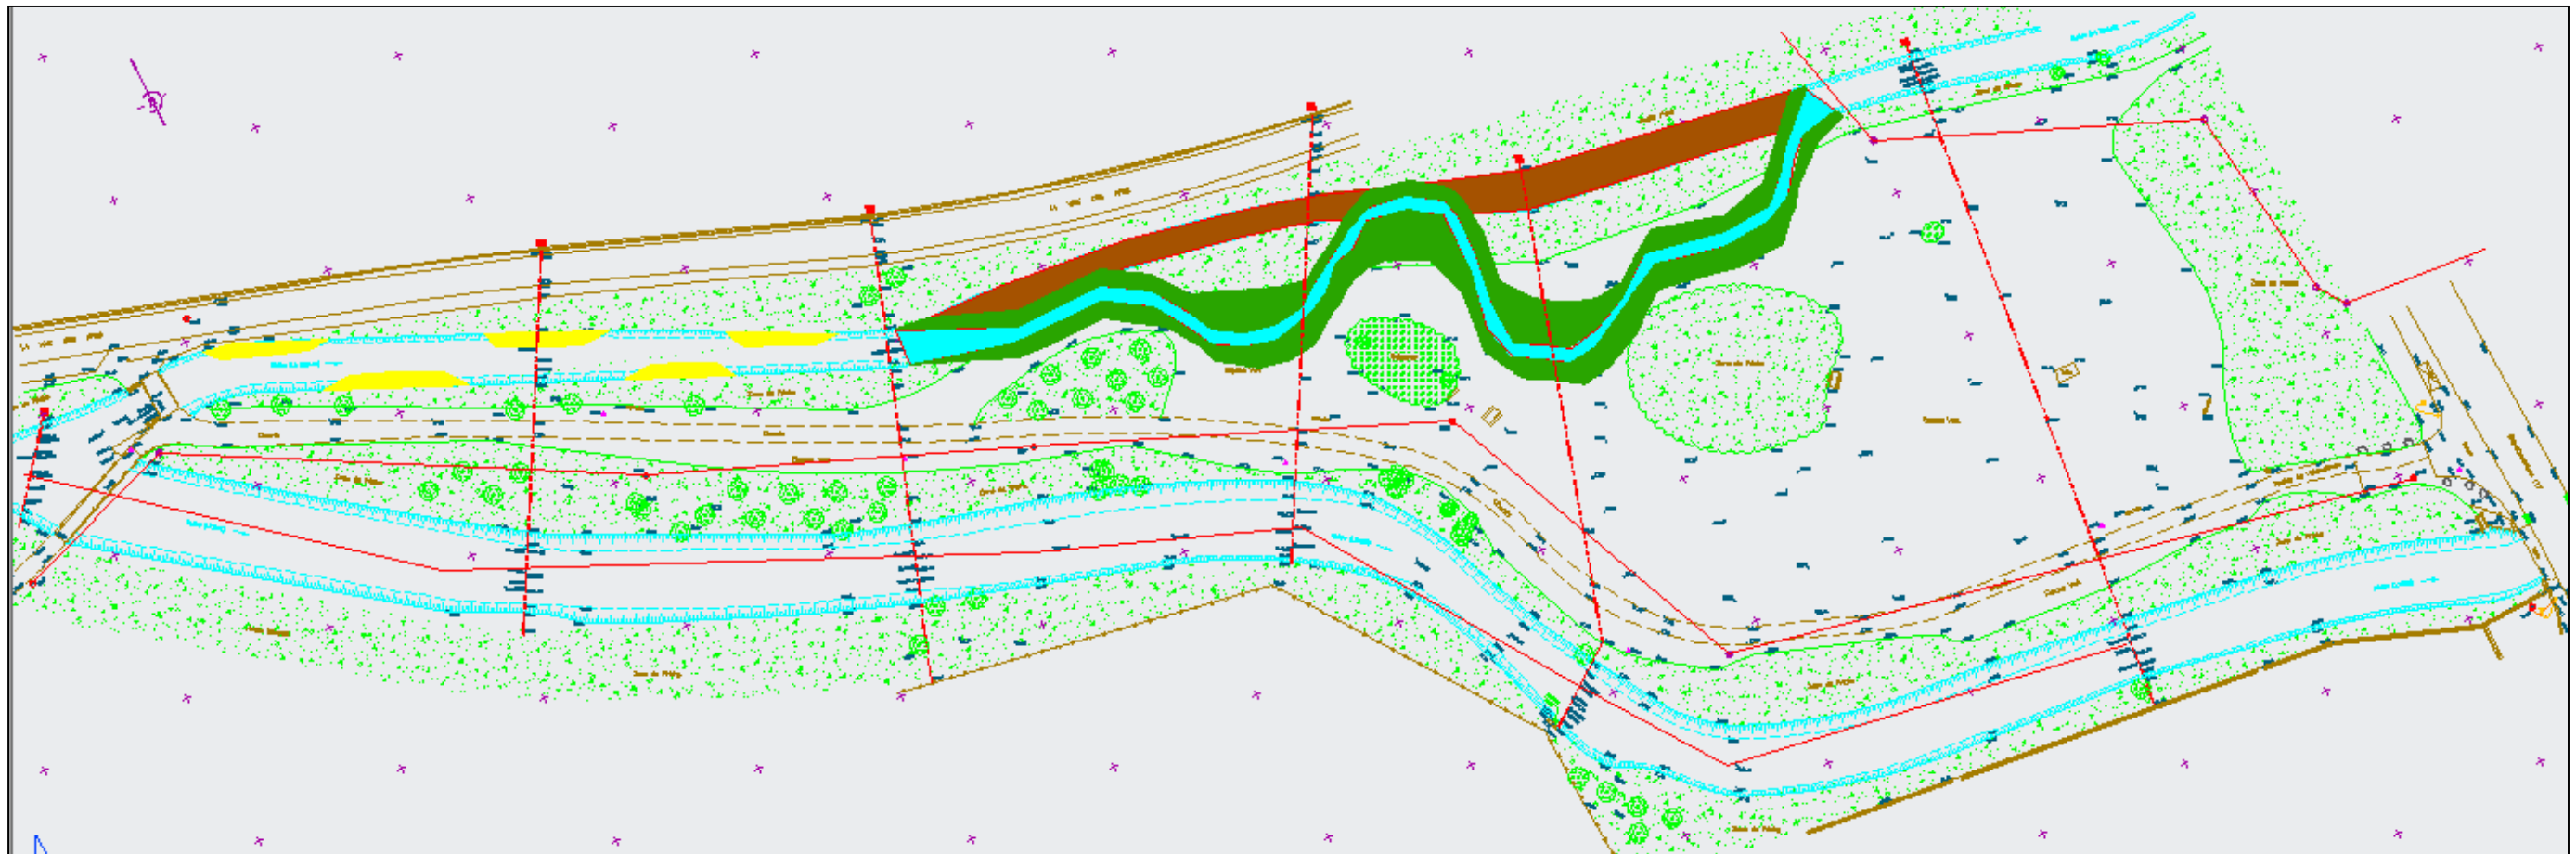
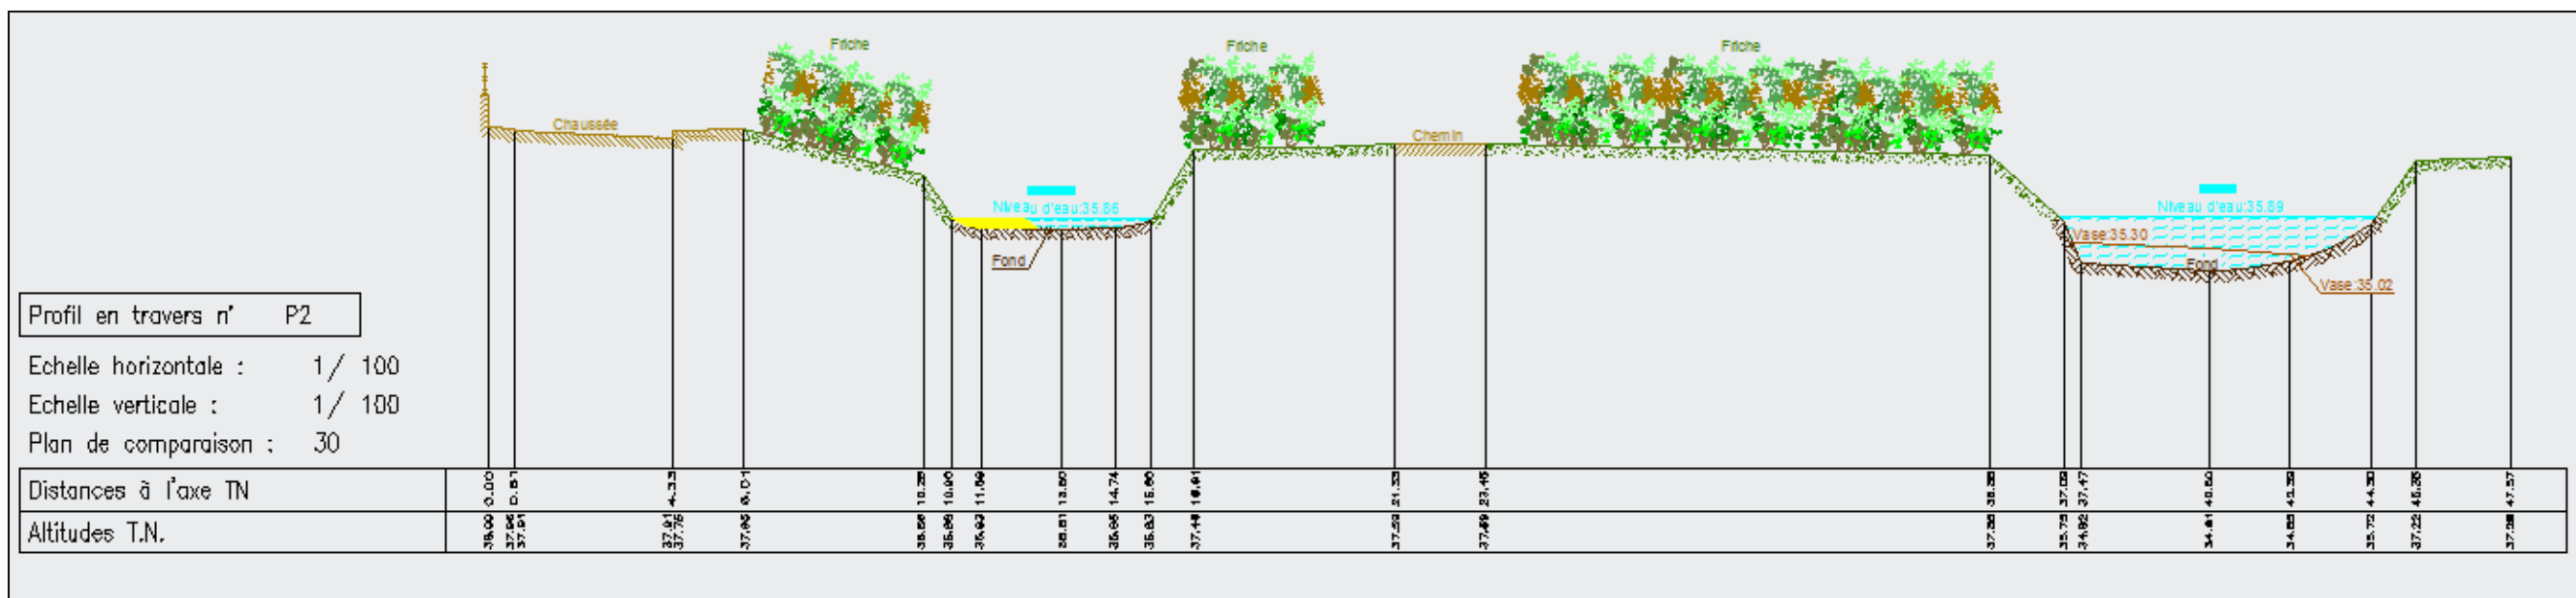
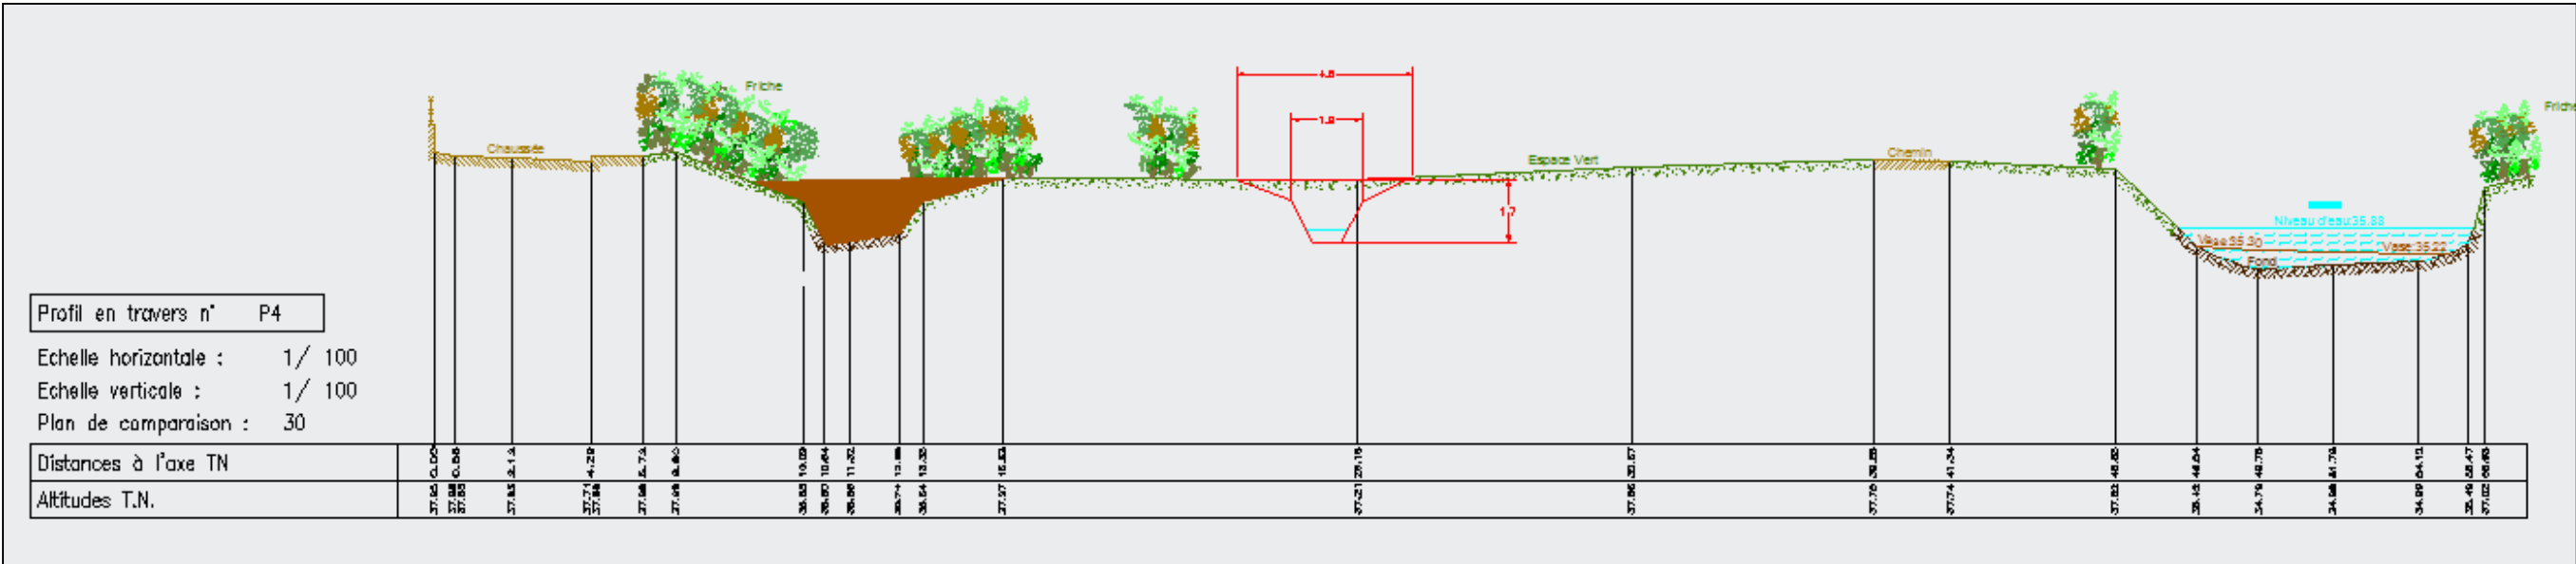
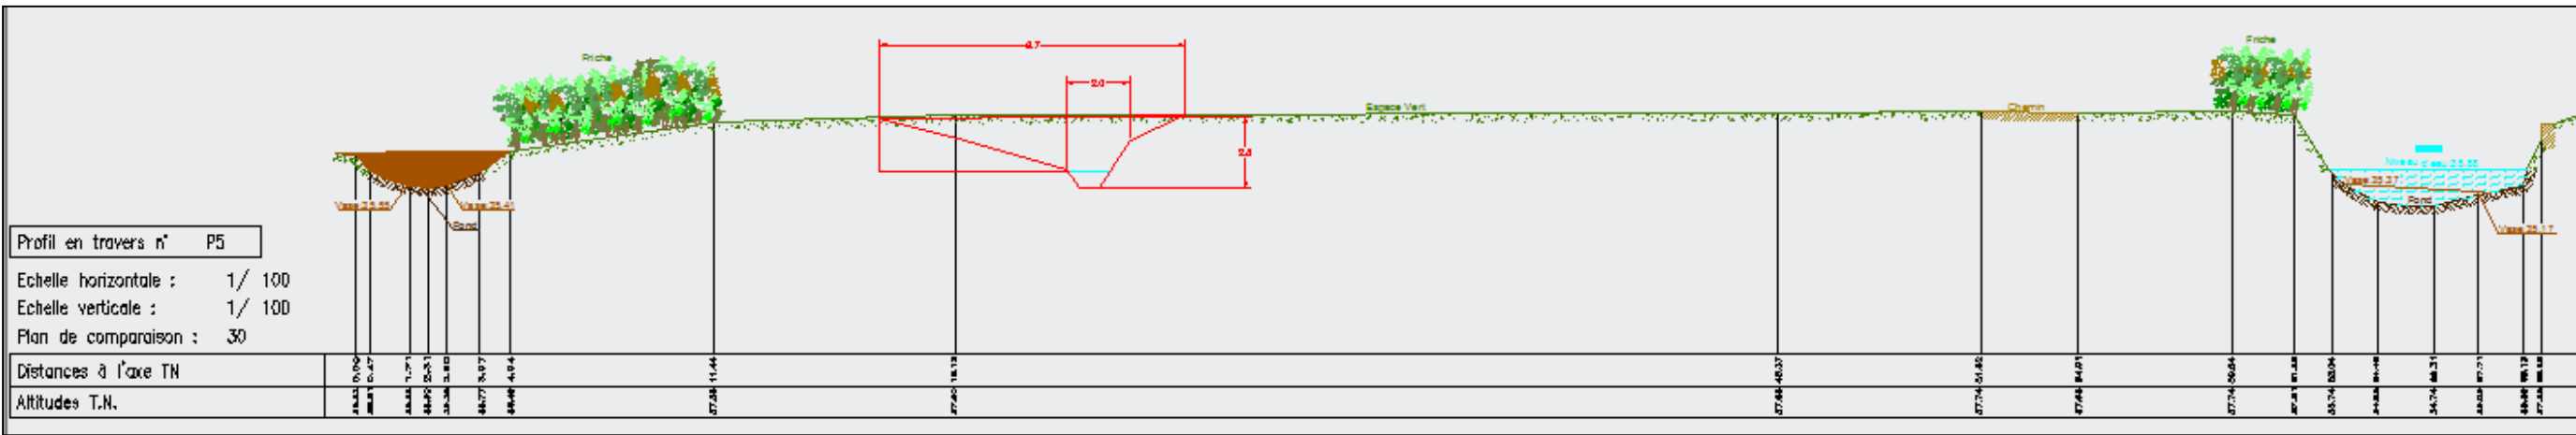
Figure 33 – Plan de masse et profil en travers type : état projet.

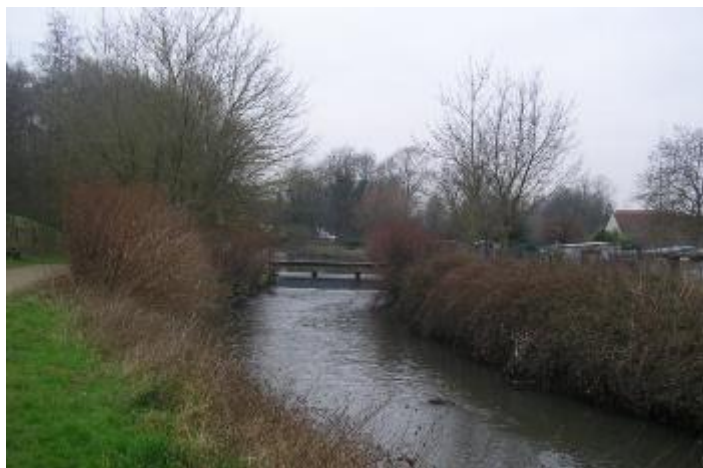
Nom	Commune – Lieu-dit	Type	Hauteur de chute	Crête NGF	Dimensions de l'ouvrage
Clapet des Archives	Villemoisson-sur-Orge	Clapet hydraulique avec vérin comportant 3 flotteurs	0,85 m	36,65m	9m

Figure 35 – Caractéristiques de l'ouvrage avant son abaissement

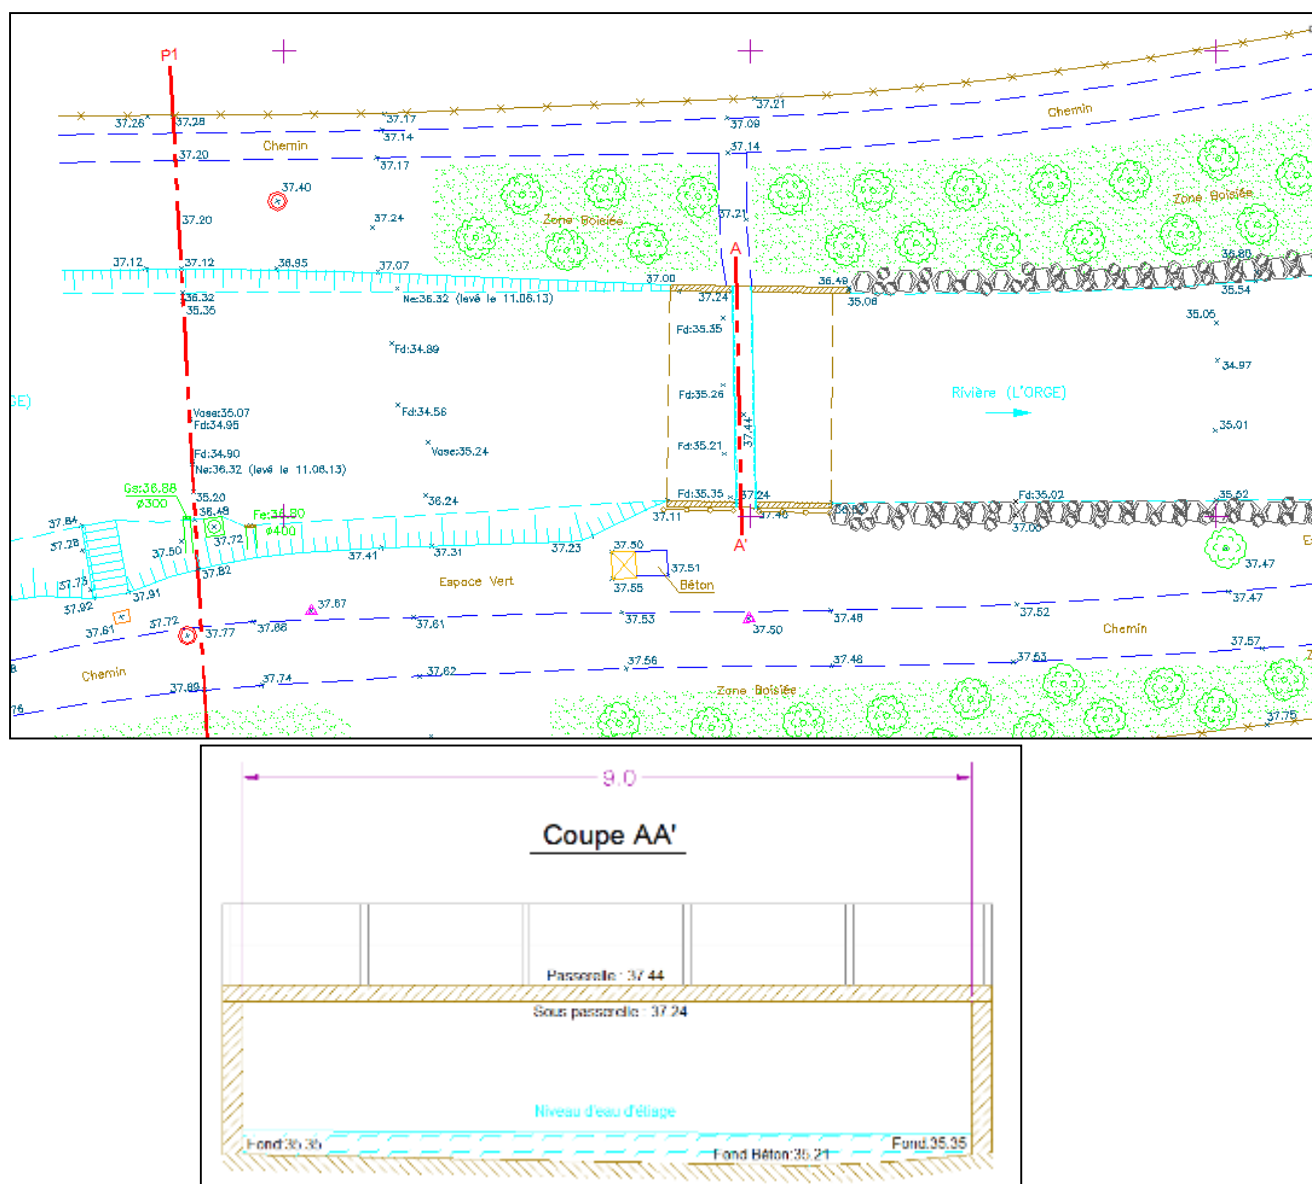
Figure 38 – Plan de masse: état initial.

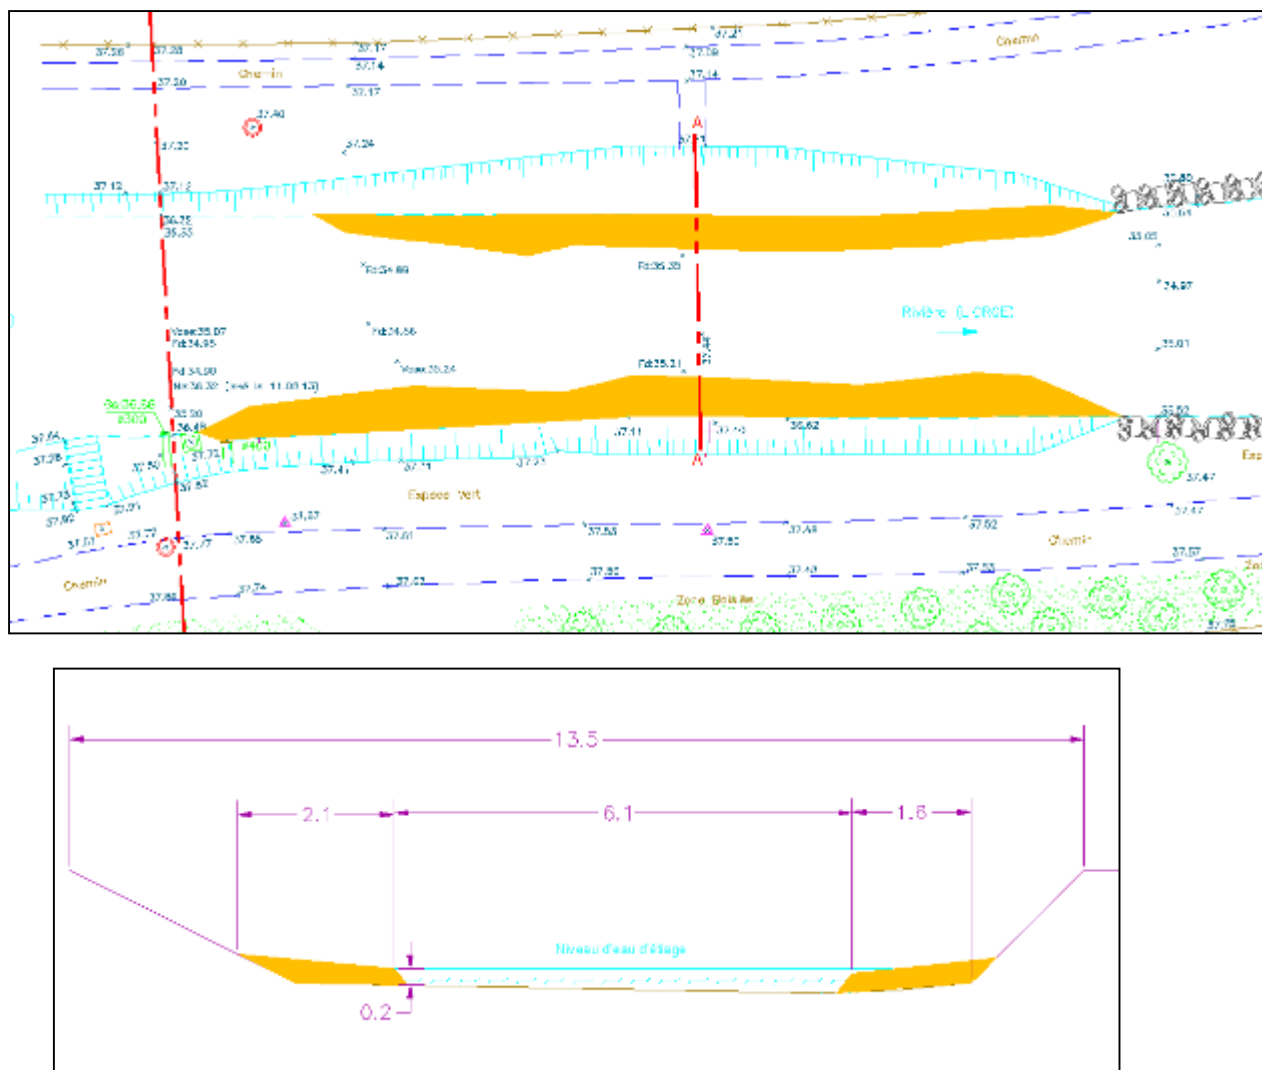
Figure 39 - Plan de masse: état projet.

- Destruction et export du radier existant, le volume de matériaux estimé est de 30m³ environ.
- Décaissement des berges et retalutage avec mise en place de géotextile coco biodégradable et végétalisation :

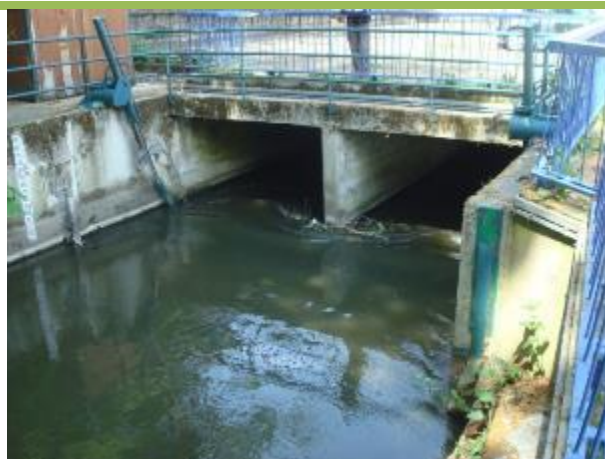
Figure 40 - Vue amont du clapet de la banque de Juvisy-sur-Orge (août 2013)

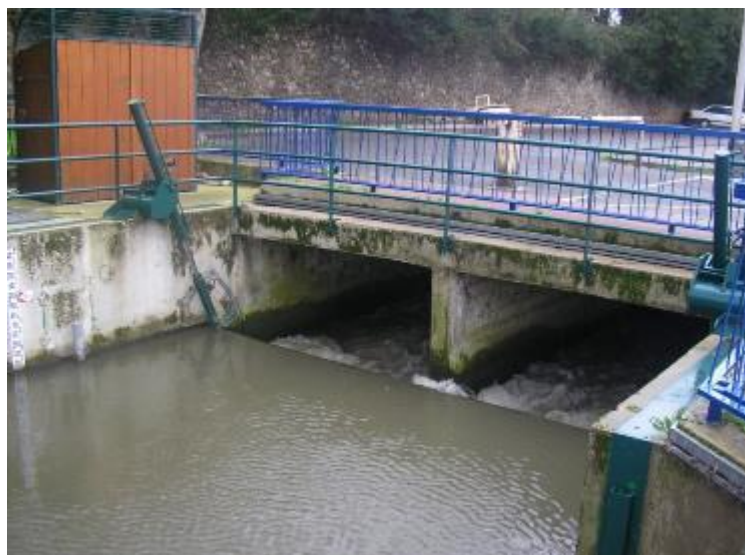
Nom	Commune – Lieu-dit	Type	Hauteur de chute	Crête NGF	Dimensions de l'ouvrage
Clapet de la Banque de Juvisy	Juvisy-sur-Orge - Rue Jules Ferry	Clapet hydraulique avec vérins comportant 2 flotteurs	0,6 m	34,20m	6,25m

Figure 42 – Vue du clapet relevé en 2007

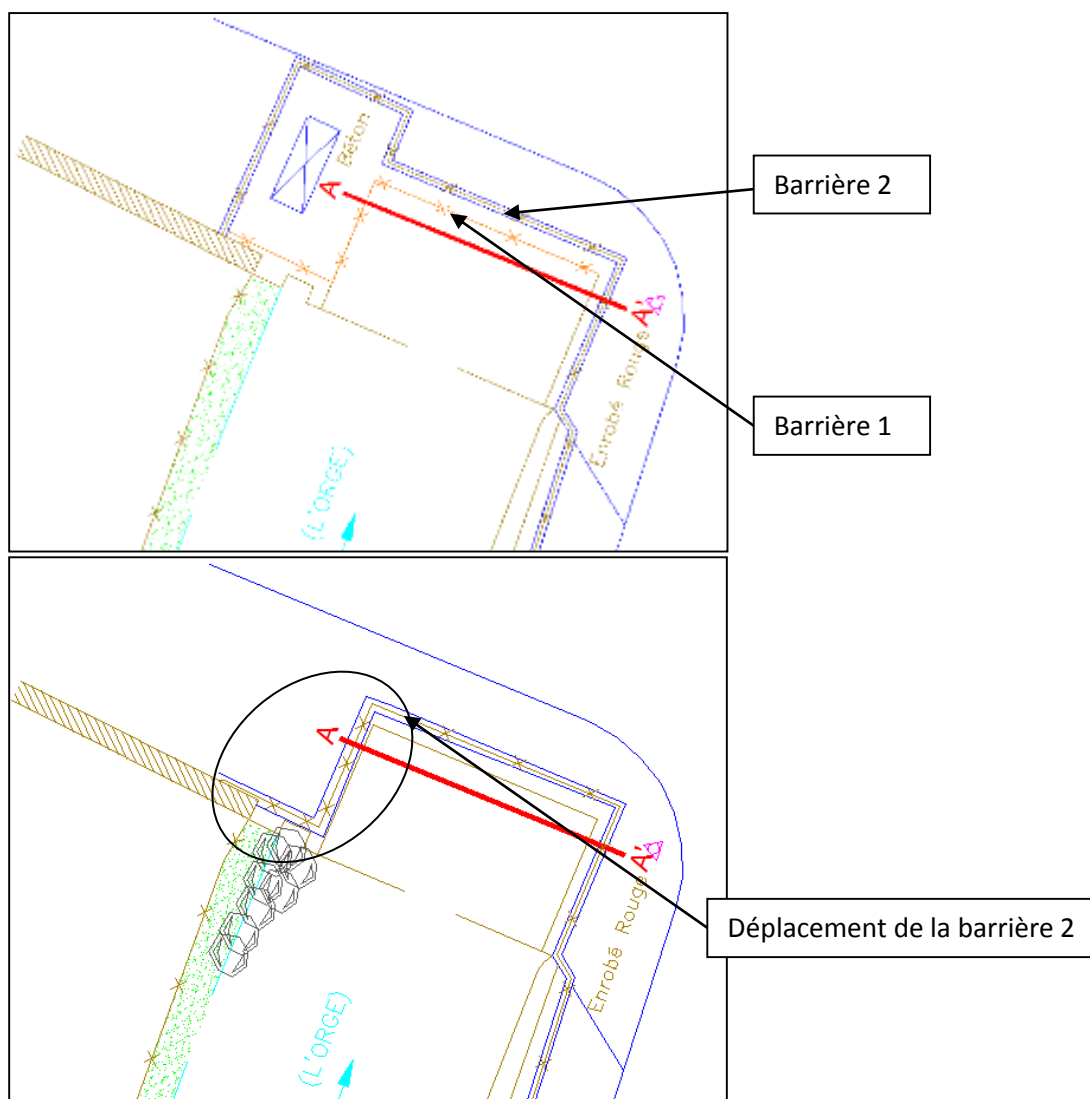
Figure 45 – Travaux de modification des barrières, en haut : état initial ; en bas : état projet.

- Démonteur manuellement l'ensemble des organes de manœuvre et de commande du clapet y compris la dépose de l'abri "télégestion". Ce travail s'effectuera des berges. L'ensemble des éléments sera valorisé en interne par le syndicat.
- Levage et export du clapet à l'aide d'un camion grue équipé d'une flèche suffisante pour opérer de la Place Anatole France.
- Démontage de la barrière 1 et découpage/soudage de la barrière 2 afin de la déplacer en bordure du nouvel aménagement et de l'Orge. La destruction/reconstruction du muret béton sur lequel la barrière est implantée devra également être prévu sur 9ml (Voir figure ci-dessous).

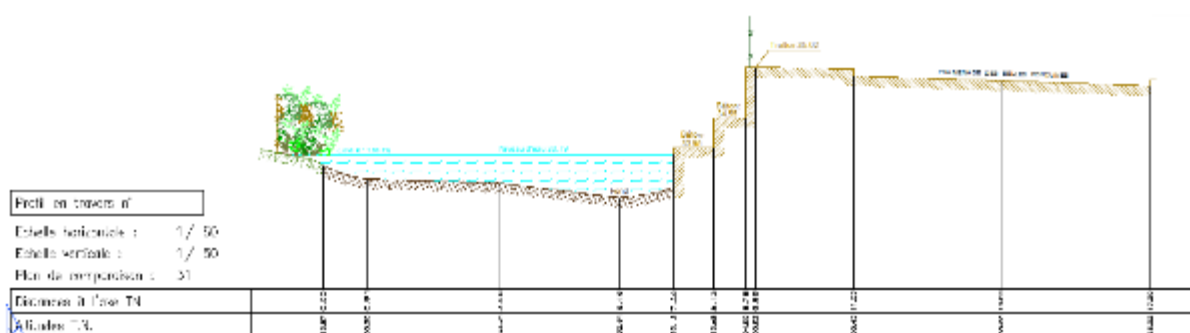
Cette berge présente un profil en escalier à trois marches (0,8m, 0,6m, 1,0m).

Figure 46 - Profil en travers de l'Orge, en amont du clapet de la banque de Juvisy-sur-Orge
