SYNDICAT MIXTE DE LA VALLEE DE L'ORGE AVAL
163, route de Fleury
91172 VIRY CHATILLON

Programme de démantèlement des clapets sur l'Orge

**DEMANDE DE DECLARATION D'INTERET GENERAL AU TITRE DE L'ARTICLE
L-211-7 DU CODE DE L'ENVIRONNEMENT**

Rapport PRO V6- Juillet 2014

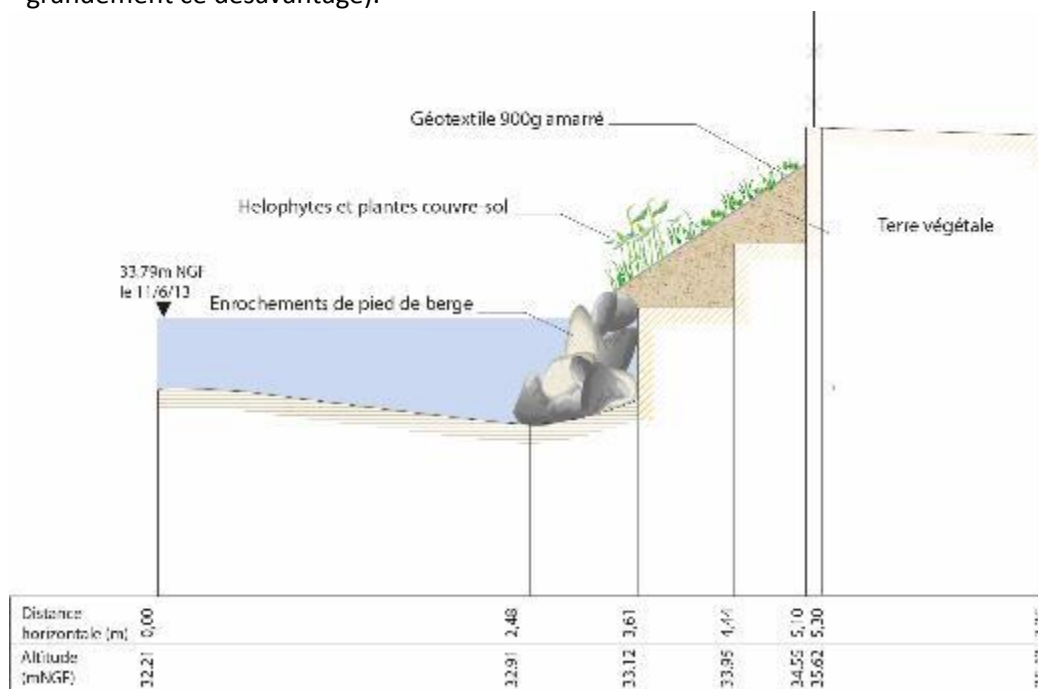
Figure 47 - Profil de travaux, solution enrochements

- *Avantages* : entretien simple, grande pérennité, caches piscicoles, réduction du lit mineur ;
- *Inconvénients* : accès difficile au collecteur pour interventions après travaux (toutefois aucun regard de visite n'est présent sur ce linéaire, et le collecteur est éventuellement accessible sous quelques décimètres au maximum de terre végétale, ce qui relativise grandement ce désavantage).

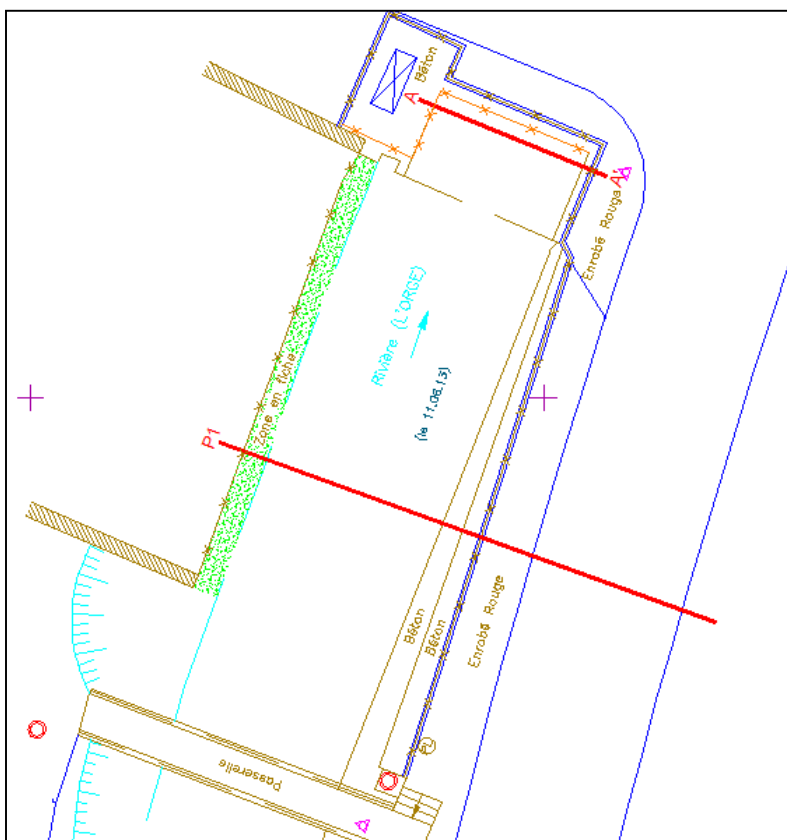
Figure 48 – Plan de masse: état initial.

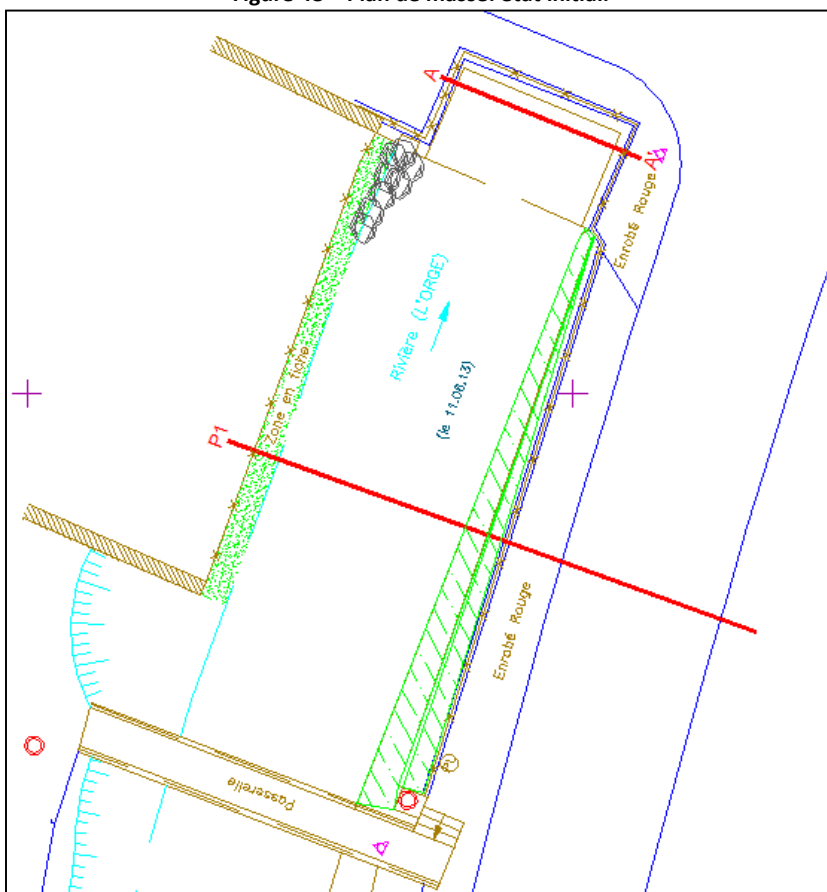
Figure 49 - Plan de masse: état projet.

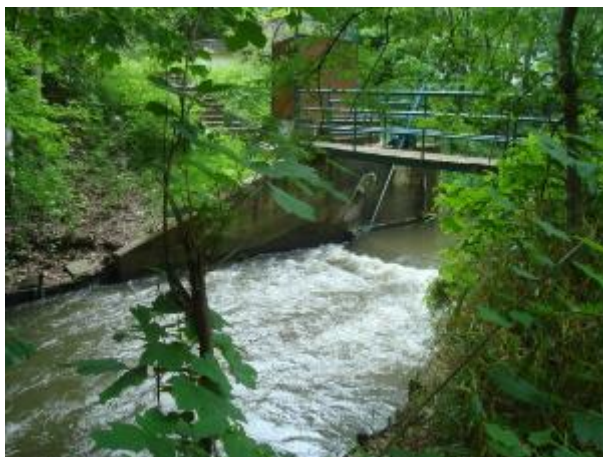
Figure 50 - Vue aval du clapet de Valenton (août 2013)

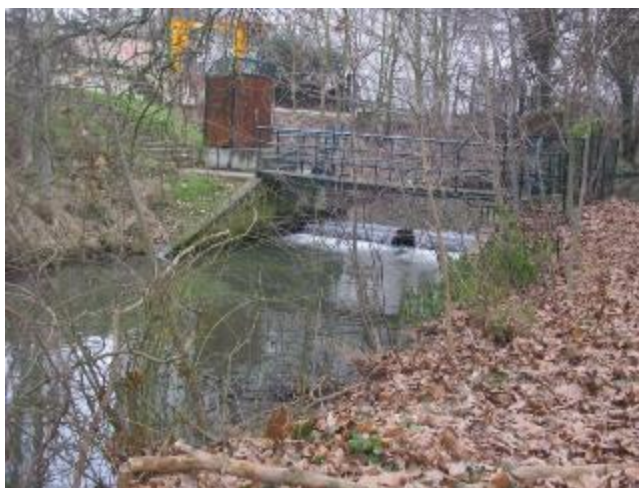
Nom	Commune – Lieu-dit	Type	Hauteur de chute	Crête NGF	Dimensions de l'ouvrage
Clapet de Valenton	Athis-Mons – Boulevard de Provence	Clapet hydraulique avec vérin comportant 2 flotteurs	0,3 m	inconnue	8,5m

Figure 52: Vue du clapet relevé en 2007

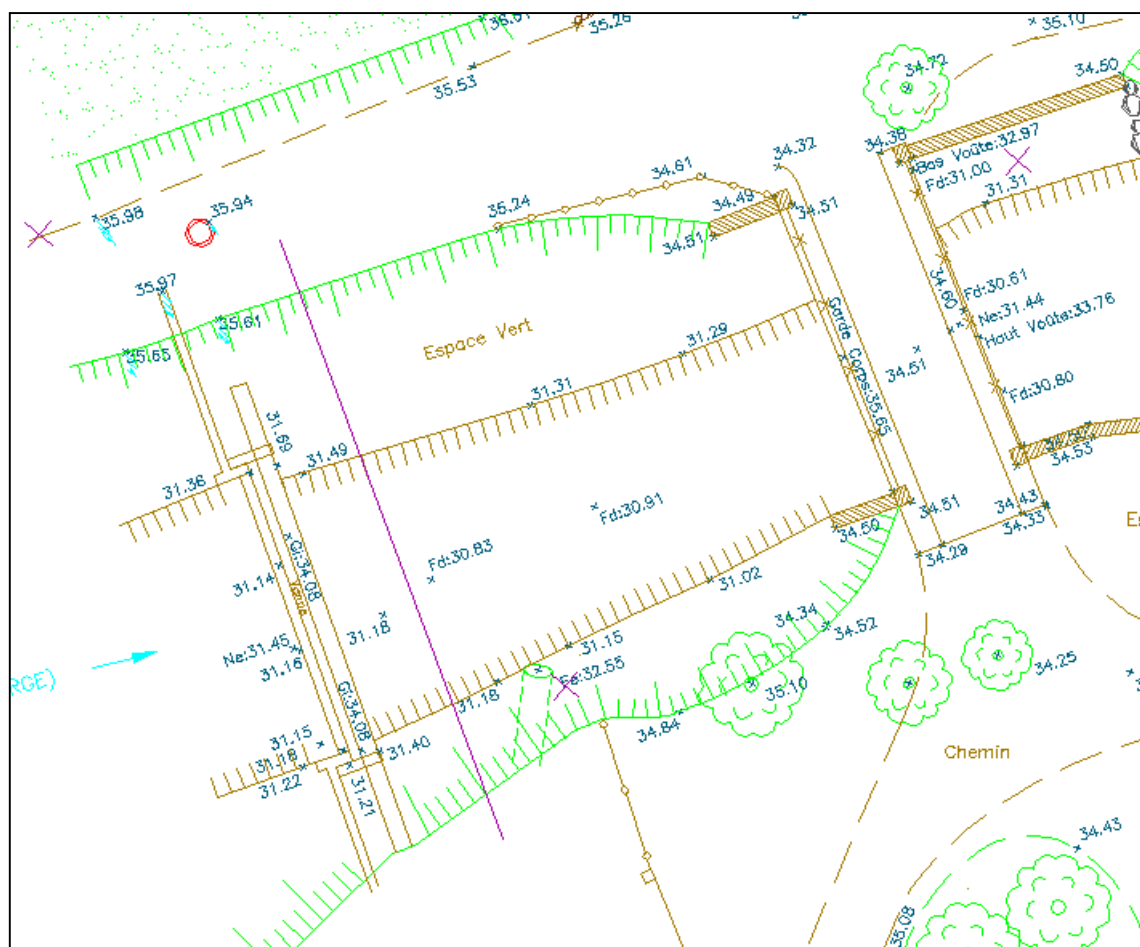
Figure 54 – Plan de masse et profil en travers : état initial.

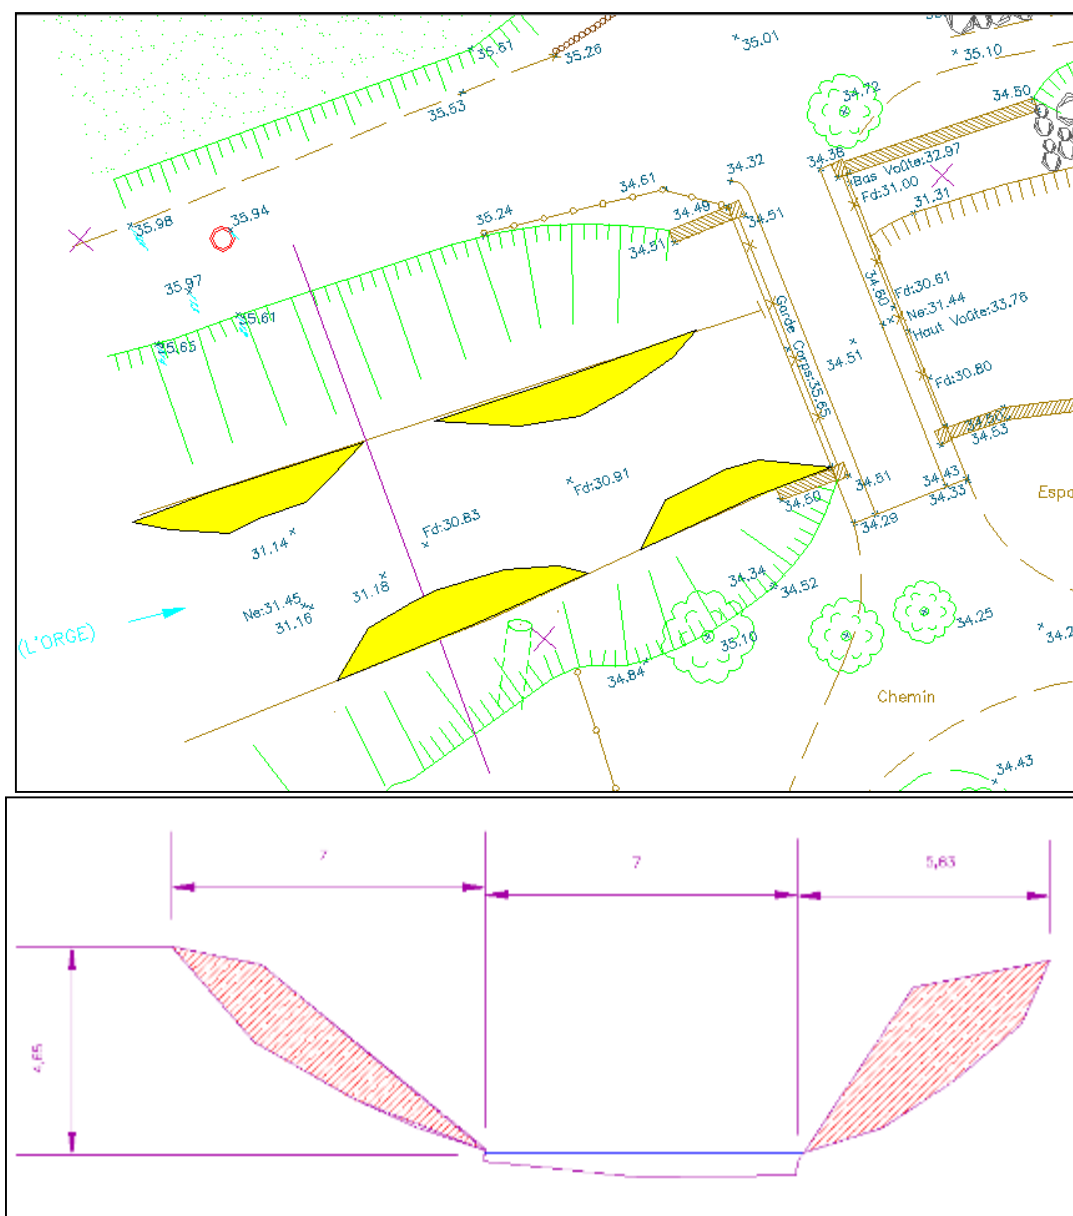
Figure 55 - Plan de masse et profil en travers : état projet (en hachuré rouge : la partie à décaisser).

- Décaissement de berges (500m³) : 500*60€ HT = 30 000 € HT
 - Mise en place de géotextile coco biodégradable (480m²) : 480*10€ HT= 4800€ HT
 - Végétalisation des talus (480m²) : 480*2,5*4€ HT = 4800€ HT

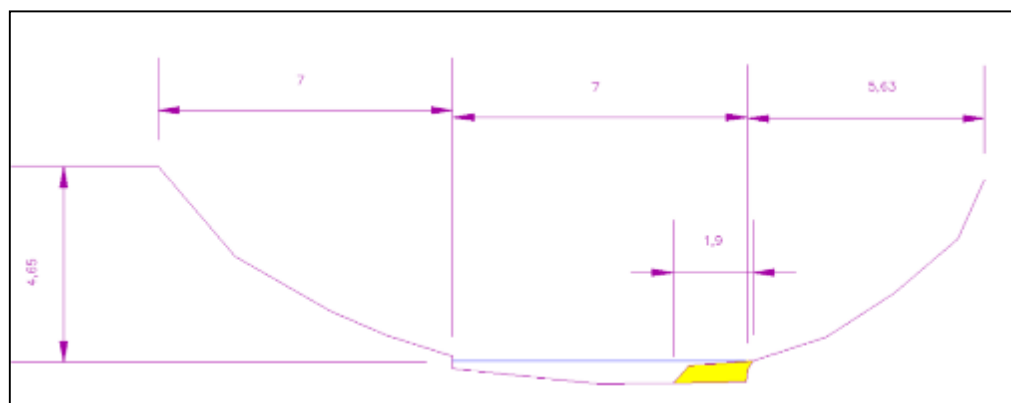
Figure 56 – Profil en travers projet avec banquettes basses.

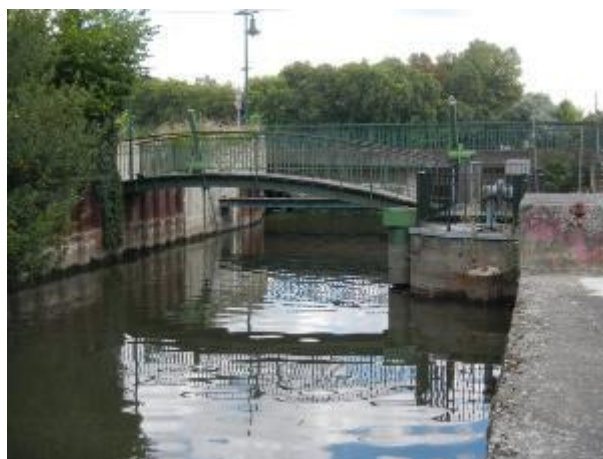
Figure 57 - Vue amont du clapet du Drakkar (août 2013)

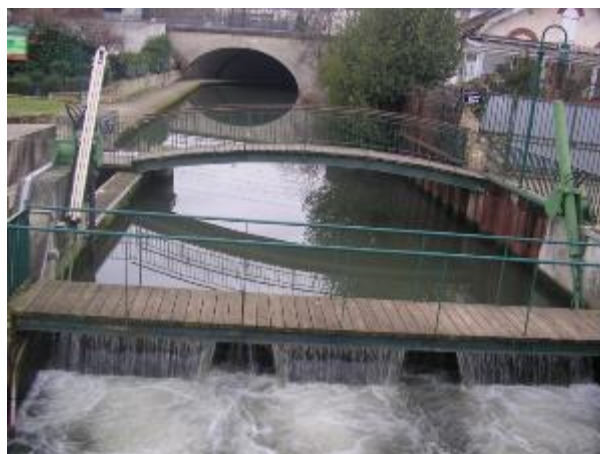
Nom	Commune – Lieu-dit	Type	Hauteur de chute	Crête NGF	Dimensions de l'ouvrage
Clapet du Drakkar	Athis-Mons - Quai de l'Orge	Clapet hydraulique avec vérin comportant 2 flotteurs	0,7 m	31,30m	8m

Figure 59 – Vue du clapet en position levée en 2007

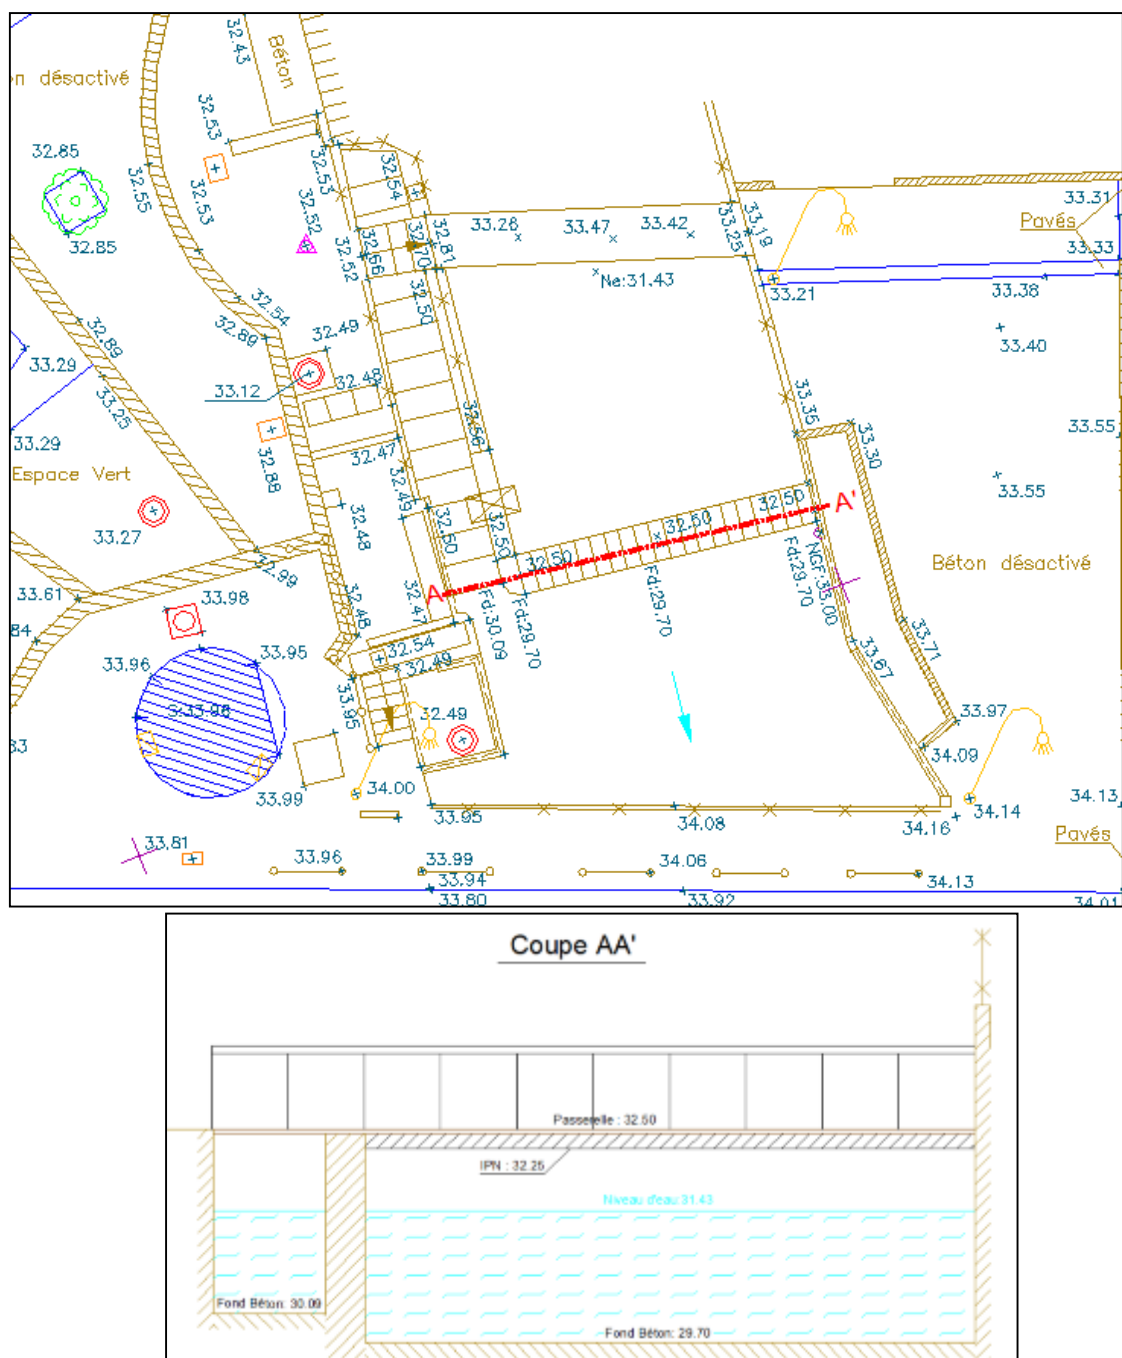
Figure 62 – Plan de masse et profil en travers : état initial.

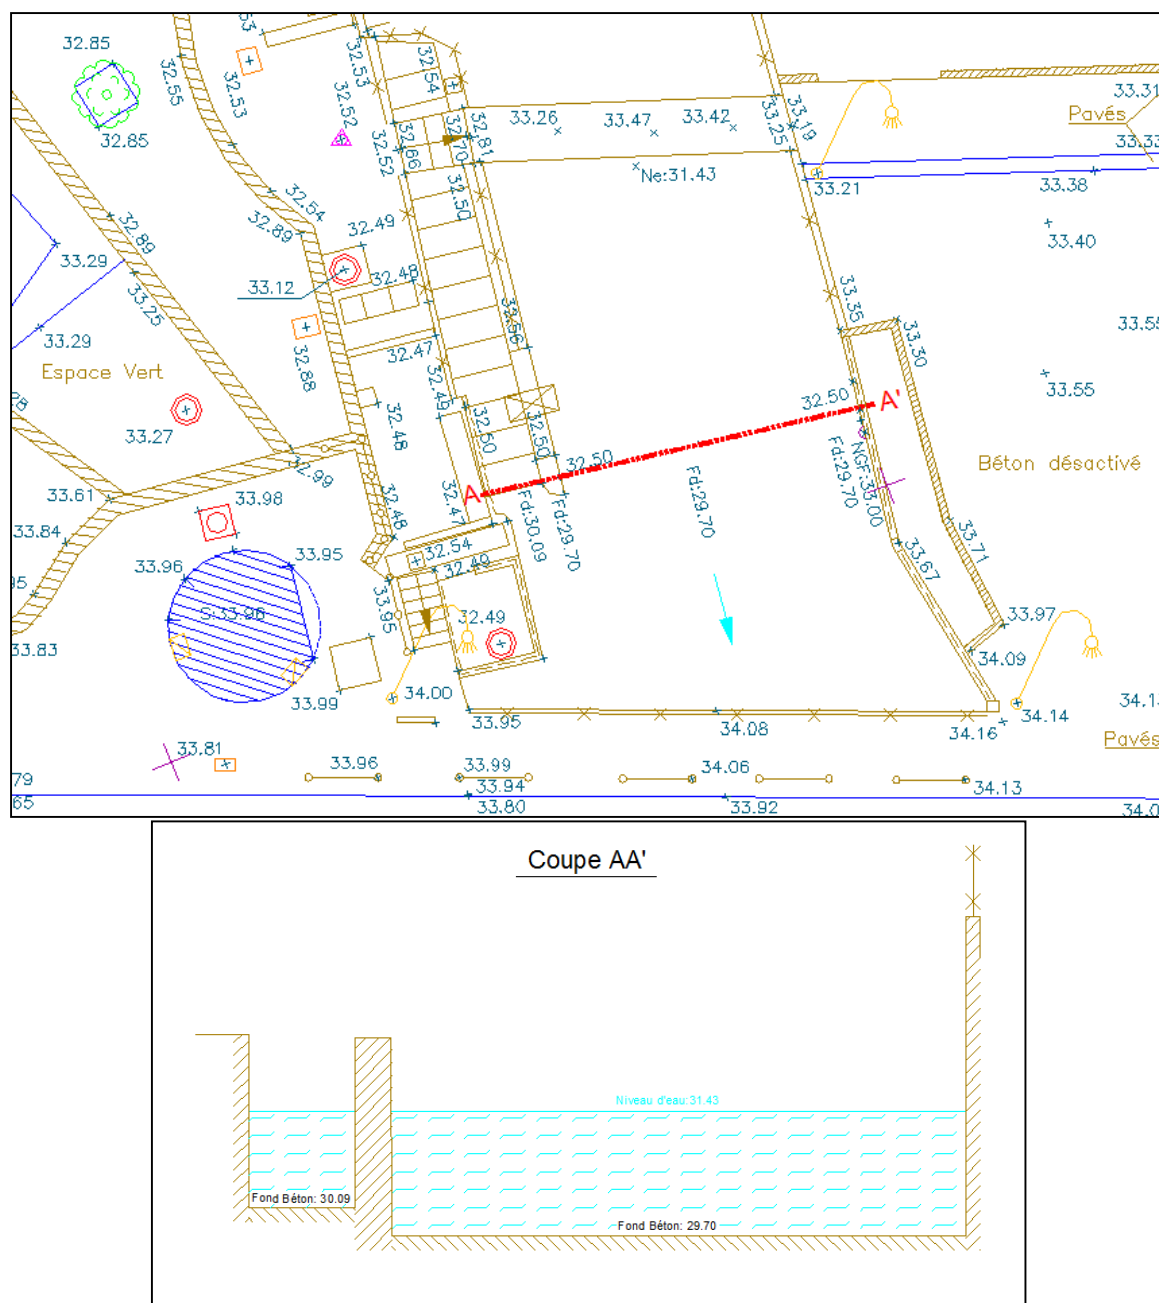
Figure 63 - Plan de masse et profil en travers : état projet.

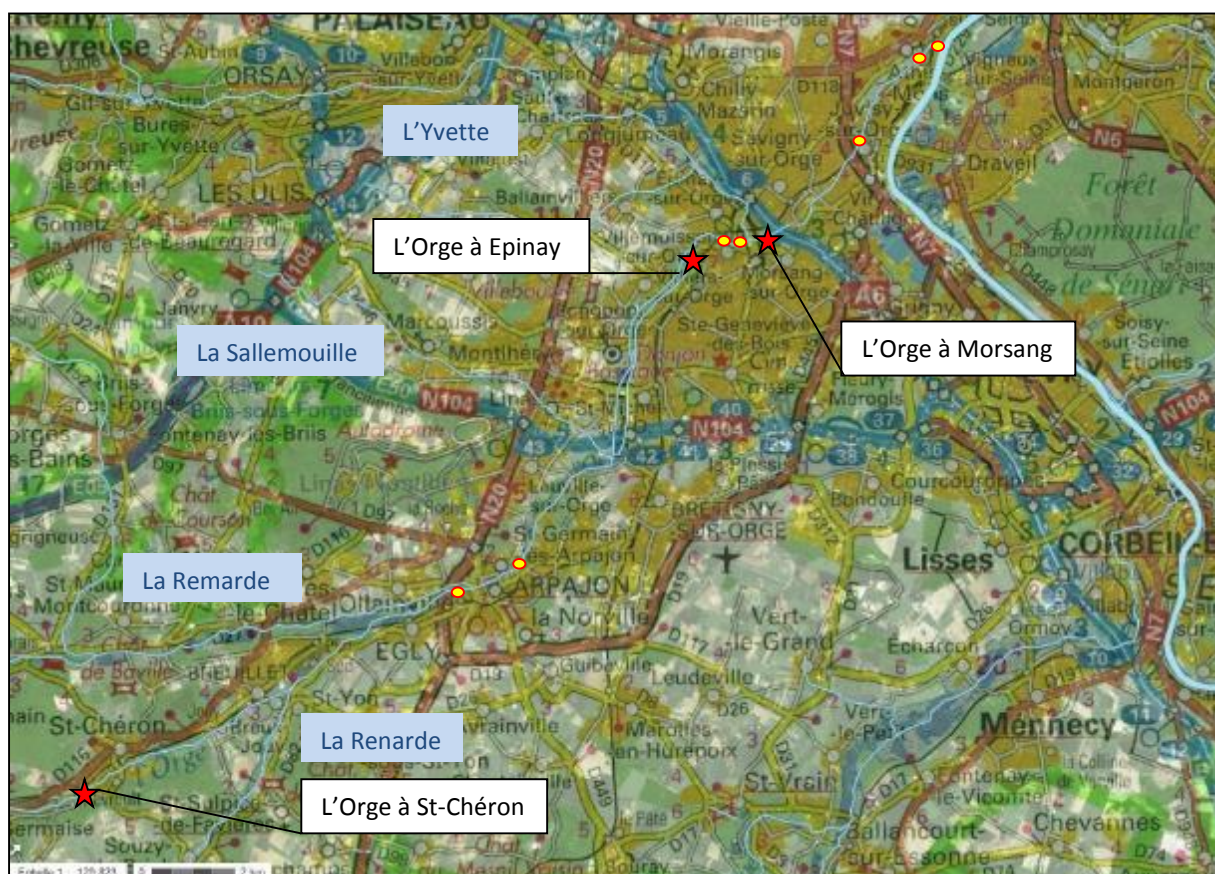
- L'Orge à St Chéron (St Evroult) ; Code station : H4202020 ; Bassin versant : 108 km²
- L'Orge à Epinay-sur-Orge (Le Breuil) ; Code station : H4232040 ; Bassin versant : 632 km²
- L'Orge à Morsang sur Orge ; Code station : H4252010 ; Bassin versant : 922 km²

Figure 65 – Localisation des stations de jaugeage.

En fonction de la position des ouvrages par rapport au réseau hydrographique de l'Orge nous utiliserons donc les données de l'une ou l'autre station, avec ou sans corrections liées à la surface du bassin (ajustement de Myer, coefficient retenu : 0,8).

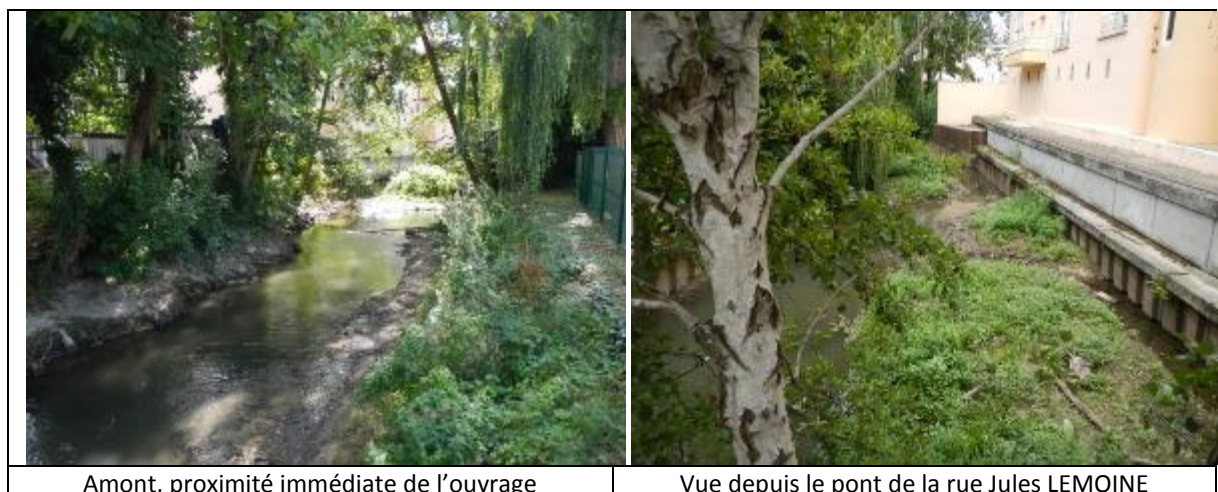
Amont, proximité immédiate de l'ouvrage

Vue depuis le pont de la rue Jules LEMOINE

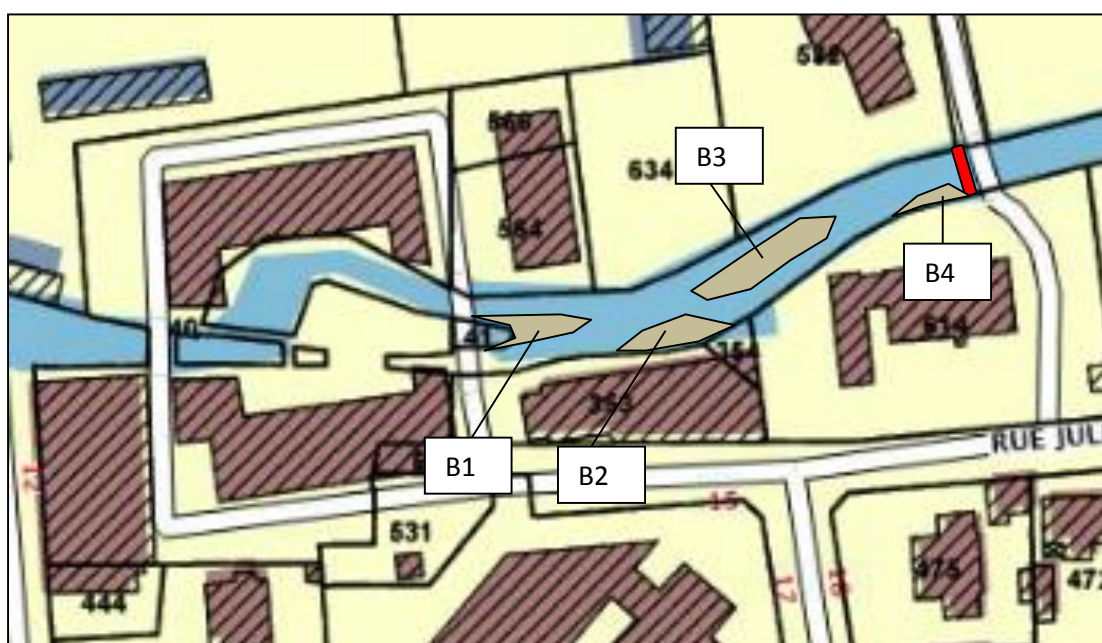
L'abaissement de l'ouvrage a eu pour conséquence la découverte de banquettes juste en aval du pont de la rue Jules LEMOINE. Celles-ci, au nombre de 4 (B1 à B4) ont une altitude maximale d'environ +0,6m au dessus de la ligne d'eau d'étiage et possèdent les dimensions approximatives suivantes (B1 : 8x4m ; B2 : 7x2m ; B3 : 17x5m ; B4 : 5x3m).

Figure 67 – Localisation des banquettes végétalisées dans le bief amont de la vanne des eaux.

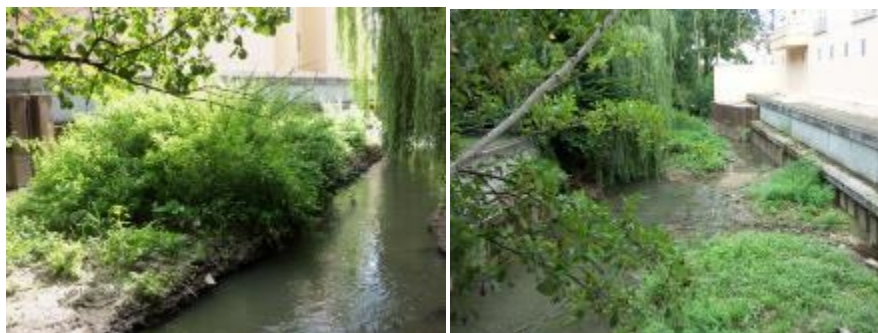
Figure 68 – Vue des atterrissements végétalisés présents sur le bief (B3 à gauche, vue de l’aval ; B1, B2 et B3 à droite, vue de l’amont)

Le chenal d’étiage est généralement large d’1,5m et profond de 0,4m environ au niveau des atterrissements (bras principal). Les fonds sont sableux et l’on note la présence de quelques graviers encore relativement colmatés.

En ce qui concerne le lit mineur à proprement parler, on a déjà évoqué la présence d'atterrissements végétalisés, qui sont l'évolution la plus notable. Leur présence peut-être interprétée de deux façons différentes :

- Par l'incision d'un ou de multiples chenaux dans le remplissage alluvial existant du fait du retrait de la vanne, puis par une fixation par la végétation de ces derniers.
- Par l'export dans un premier temps de tout ou partie du remplissage initial (granulométrie fine pouvant être exportée rapidement), puis mise en place spontanée de nouveaux atterrissements en équilibre du fait des apports sédimentaires amont.

La combinaison des deux processus peut également être possible. Quoi qu'il en soit, la végétalisation bien amorcée des atterrissements et leur morphologie laissent à penser que s'ils peuvent être soumis à des réajustements ponctuels, leur présence en l'état est à envisager à long terme.

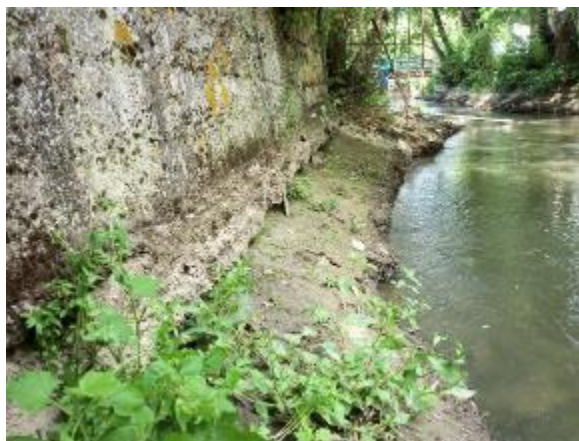
Globalement, les berges sont très artificielles (palplanches, murs, maçonneries...) ce qui limite naturellement grandement les évolutions possibles et les éventuels désordres. Toutefois localement, sur 22ml, le long de la parcelle 634, en rive gauche, un mur en béton présente un déchaussement de ses fondations, avec un sous-cavement de 15cm environ. Aucun indice de déstabilisation du mur n’est en revanche présent (fissures, décalage) et il ne semble pas non plus qu’une évolution du phénomène soit en cours.

Figure 69 – Sous-cavement de mur observé en rive gauche.

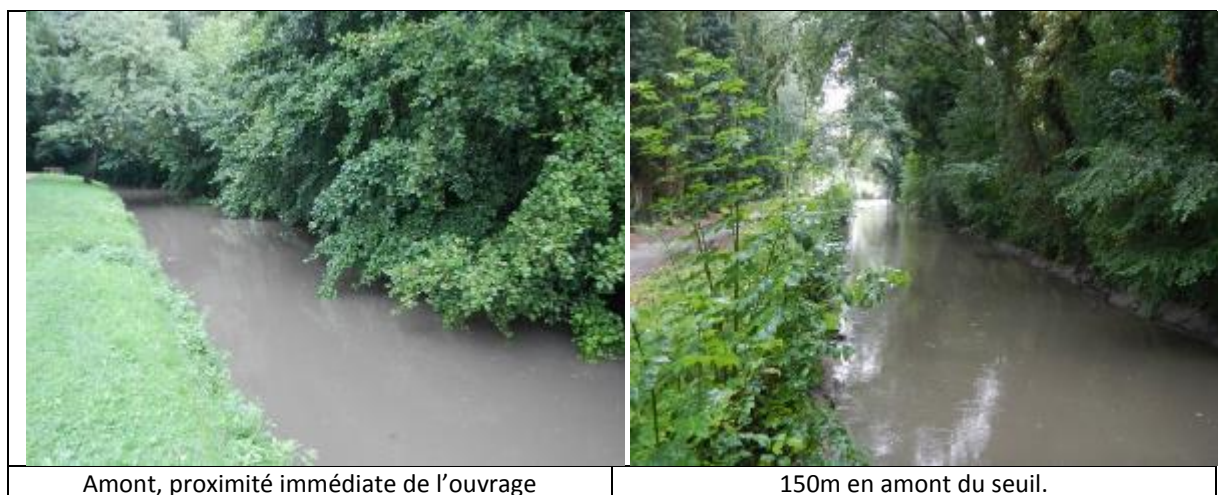
Au droit de l'ouvrage, la rive gauche est masquée par les branches des Aulnes. Un élagage sélectif des branches basses (1^{ère}, 2^e du houppier max.) est préconisé afin de valoriser l'aspect paysager du site, en travaillant sur la lisibilité des berges.

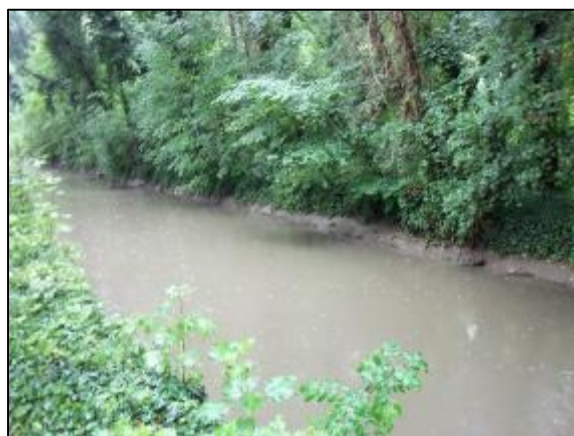
Figure 70 – Aspect du bief amont, on notera l'homogénéité de l'écoulement et la recolonisation du pied de berge par le lierre.

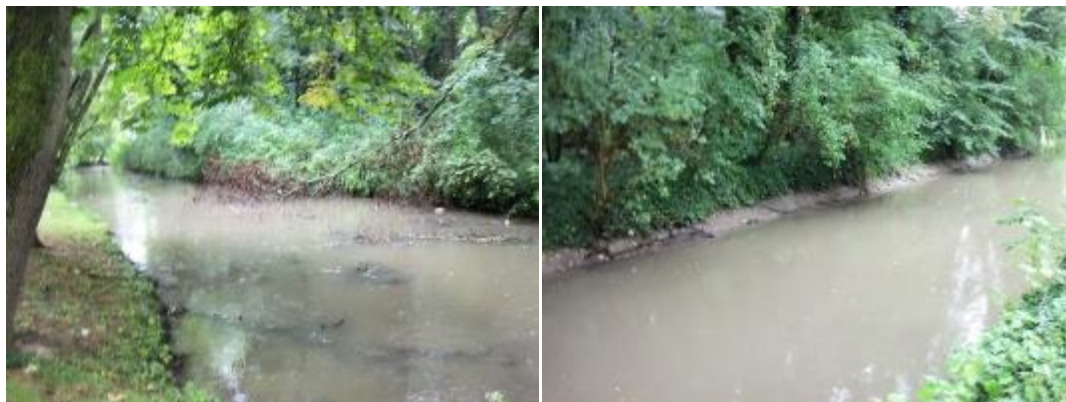
L'abaissement du clapet du terrain de boule favorise la vidange partielle du bras usinier via un vannage de décharge vétuste. Un deuxième vannage de décharge, situé plus en amont s'avère étanche. Néanmoins cet effet d'abaissement sur le canal usinier n'est réellement sensible que sur les 80m aval (sur 300m) avec un abaissement pouvant être estimé à environ 0,8m au maximum. Lors de nos visites de terrain, le canal de fuite du moulin était toujours alimenté.

Figure 71 – Aspect du canal usinier : à gauche, les 200m amont, aucun changement (plein bord) ; à droite, sur les 80m aval on note un abaissement de la ligne d'eau sensible.

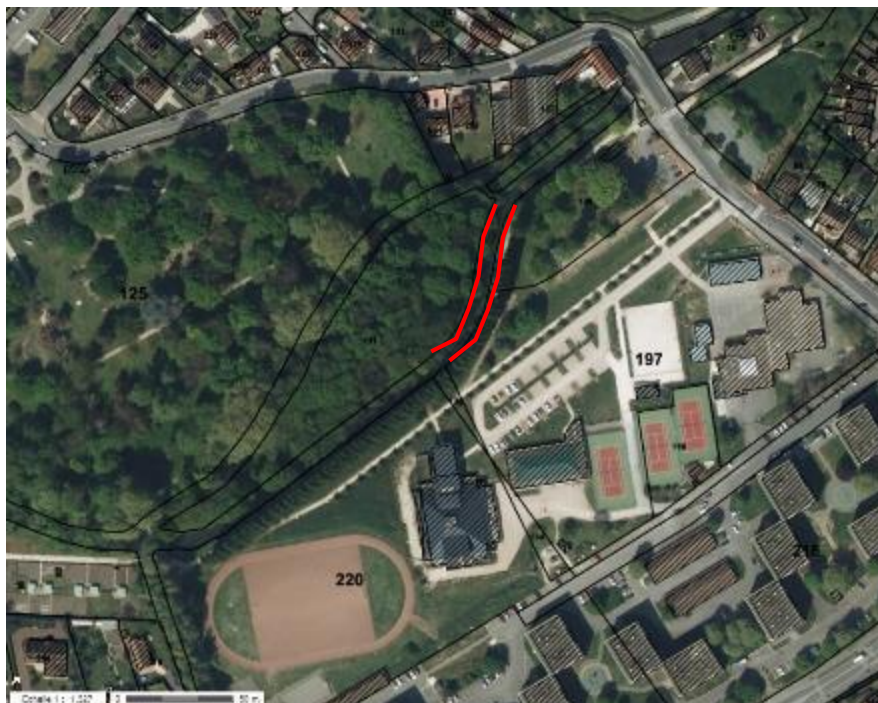
Les berges du bief amont (320m), ne présentent pas de désordres notables malgré l'abaissement de la ligne d'eau. Il est à noter que sur toute sa partie médiane, (75m environ) les deux rives du bief sont protégées par un perré en enrochements liés.

Figure 72 – Linéaire de berges protégé par un perré en enrochements liés.

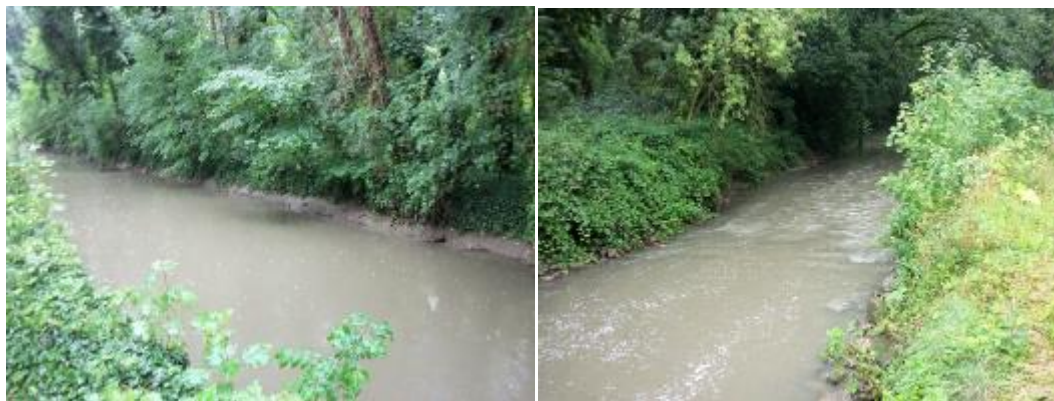
Figure 73 – Vue des berges du bief amont : aucun désordre n'est visible.

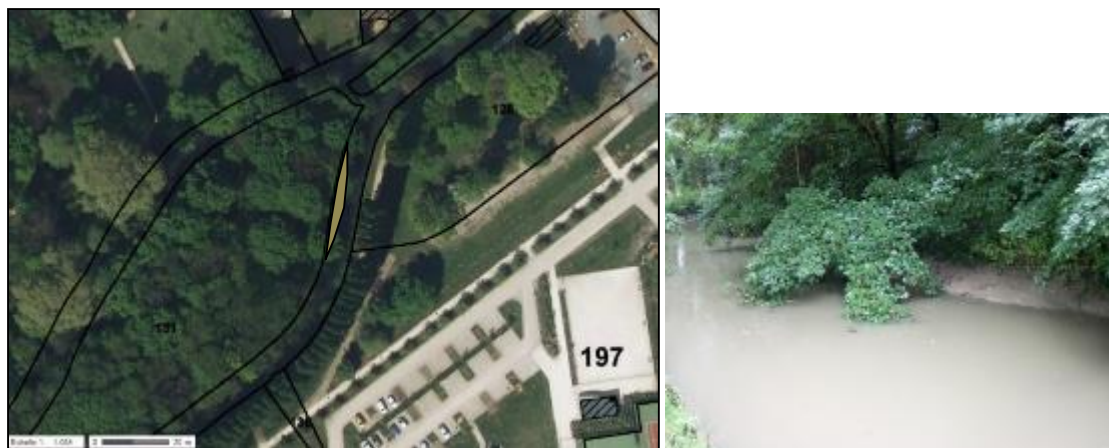
Concernant le lit mineur, à l'exception d'une banquette de vase exondée en rive gauche (Voir figure ci-dessous), on ne note aucune forme du lit notable du fait du recalibrage important du lit.

Figure 74 – Présence d'une banquette de vase exondée.

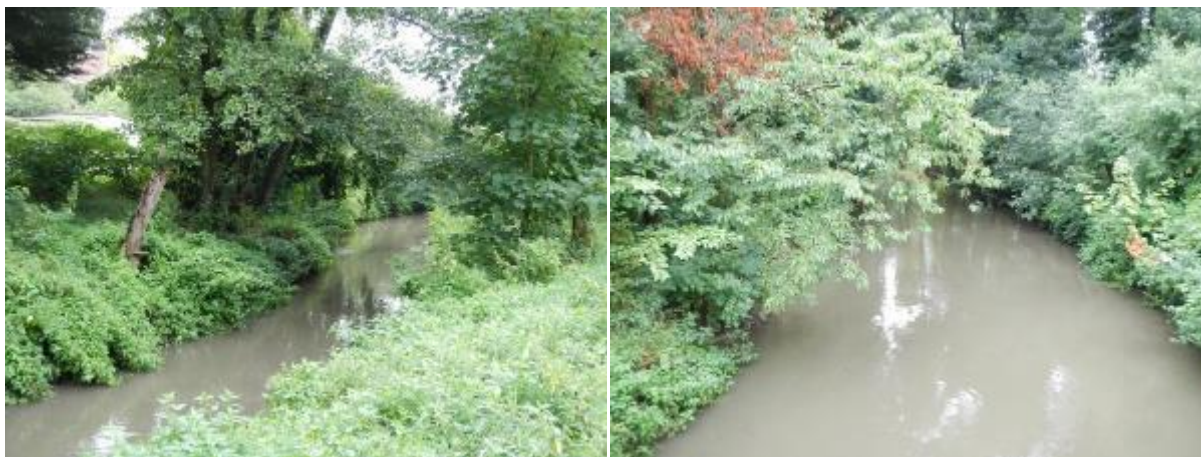
Végétation rivulaire étagée, diversifiée, colonisant tout l'espace disponible sur les berges.

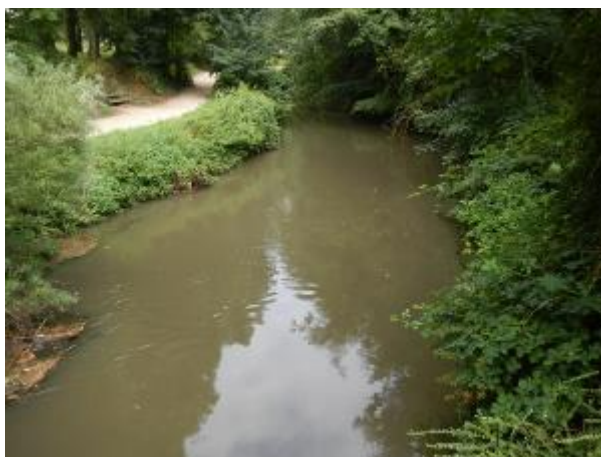
Vue de la végétation rivulaire en amont de la vanne des archives

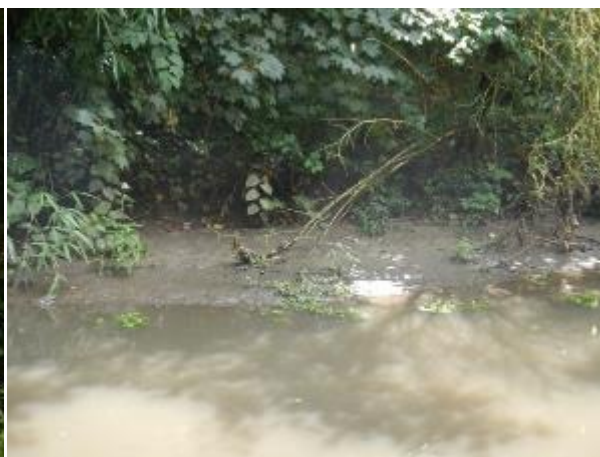
Tâches de Renouée amphibie colonisant les faibles lames d'eau en bordure d'une banquette de vase exondée

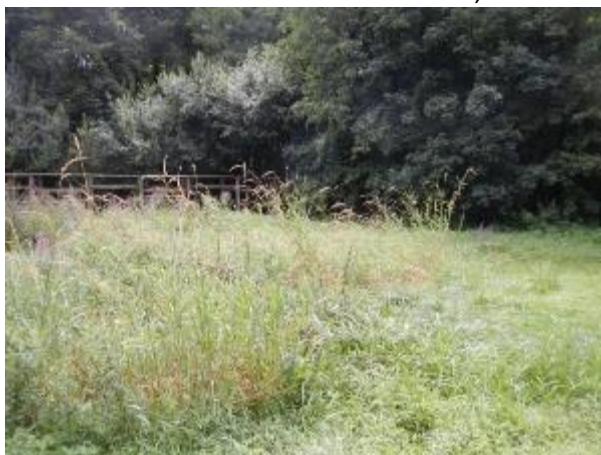
Zone humide

Par ailleurs, la zone humide en rive gauche, en aval du Pont des cinq arches est encore alimentée par la sur-verse de l'Orge, en situation de clapets abaissés. Les cortèges floristiques humides et de megaphorbiaie sont bien représentés malgré une légère regression. Quelques foyers de Renouée du Japon sont présents. L'annexe hydraulique de l'Orge se prolonge par une prairie de fauche inondable. La transition entre milieux est très douce, les corridors écologiques semblent fonctionnels.

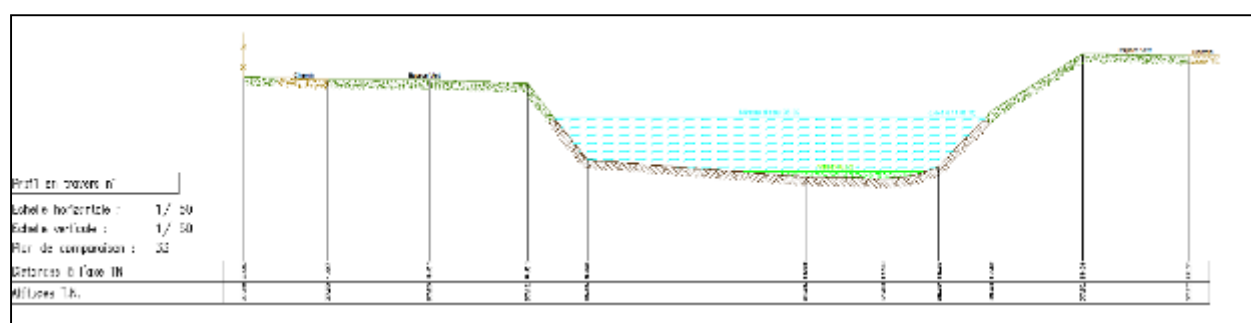
Bien que les berges soient très largement naturelles, aucun désordre n'a pu être observé. En revanche, la morphologie est extrêmement monotone du fait du recalibrage. La zone d'influence remonte sur un linéaire important mais s'atténue progressivement sans présenter de problématique spécifique.

Figure 75 – Vue en coupe d'un profil en travers type de l'Orge en amont du clapet.

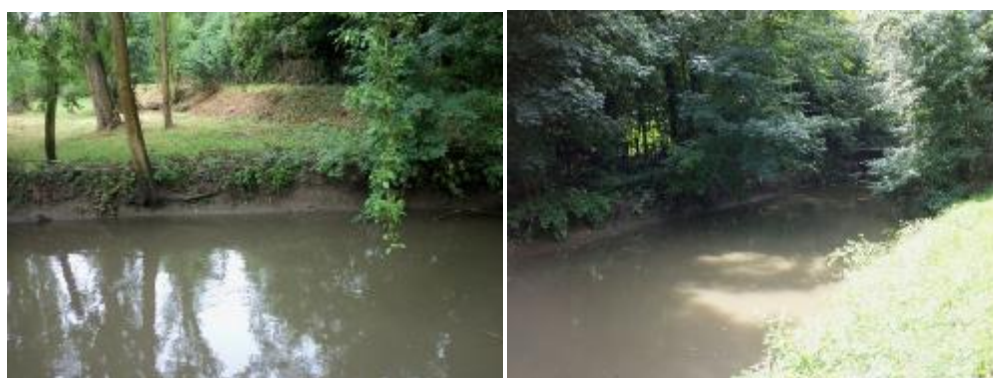
Figure 76 – Vue des berges juste en amont du clapet et 1000m en amont : le marnage est toujours visible bien que limité à 20cm environ.

La section mouillée de l'Orge, de l'ordre de 10 m passe à 8 m après abaissement du clapet. Le profil en U de la rivière associé à l'absence d'atterrissement en pied de berge met à nu le bas du talus sur une largeur n'excédant pas un mètre. La création de banquettes basses permettra de limiter localement l'abaissement du niveau d'eau à l'étiage avec un resserrement du lit mineur autour de 6m.

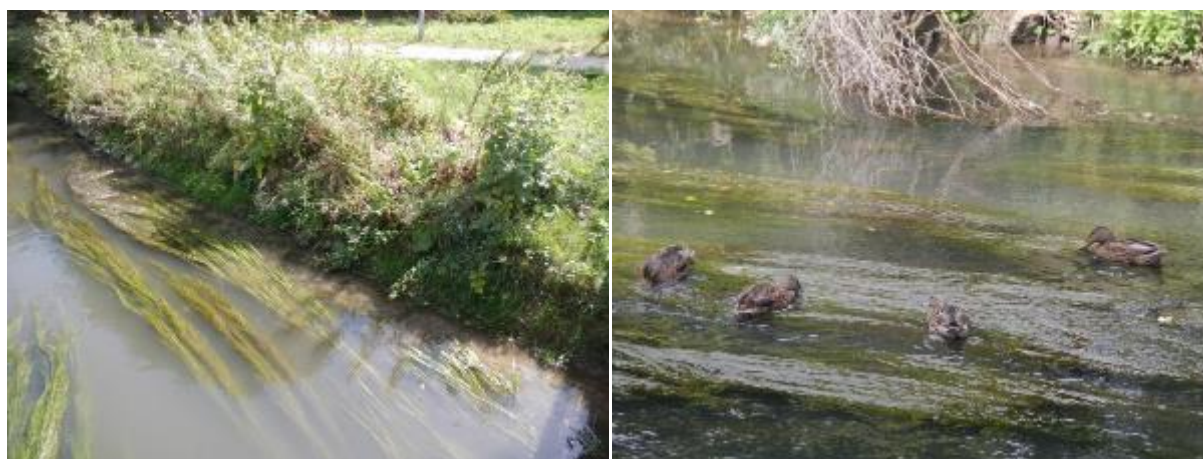
Herbiers de Renoncule sp. dans et en bordure du chenal principal d'écoulement

Ces herbiers permettront de diminuer la turbidité des eaux en contribuant à la sédimentation, au dépôt des particules en suspension.

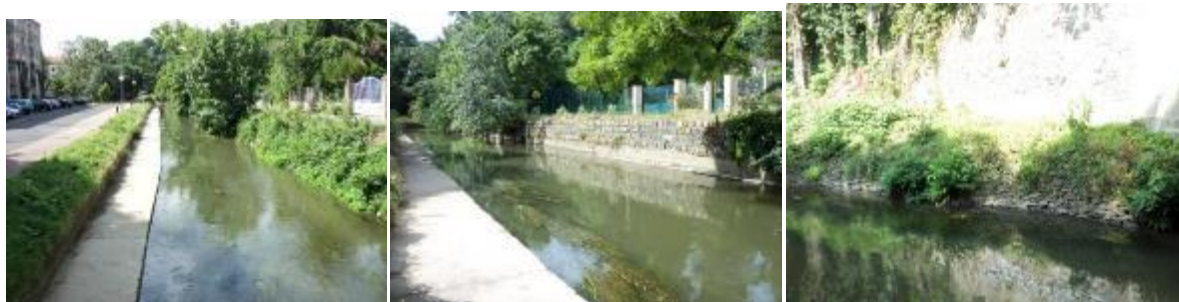
Aucun désordre n'a pu être relevé que ce soit à l'amont immédiat du clapet ou plus haut sur la zone d'influence. A noter qu'une bonne partie du linéaire de berges est maçonné.

Figure 77 – Vue des berges d'aval en amont (de gauche à droite)

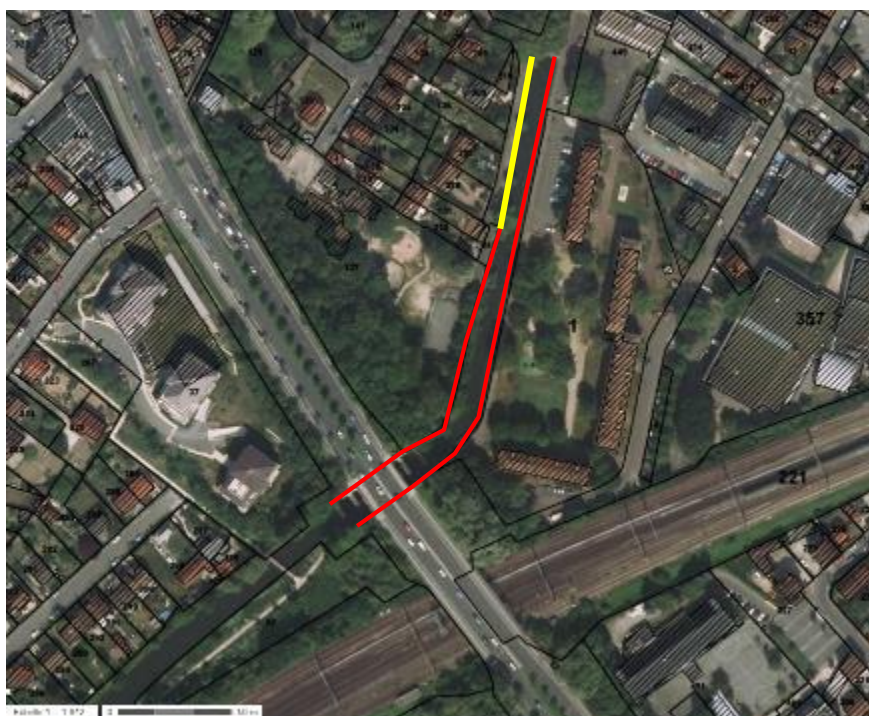
Figure 78 – Linéaire de berges maçonnées (en rouge) et naturelles avec cordon d'enrochements en pied de berges (en jaune).

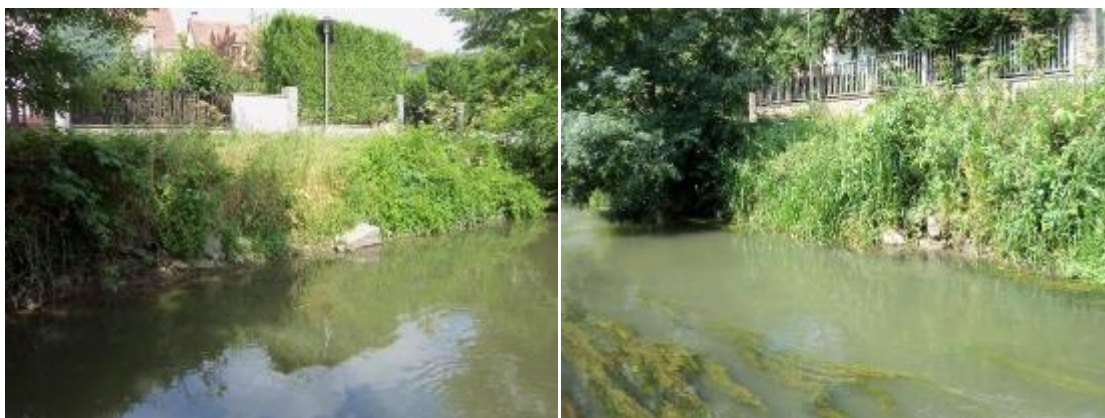
Il est à noter que le niveau moyen des eaux actuelles (avec le clapet abaissé) l'amène à être au niveau des enrochements.

Figure 79 – Vue de la berge de rive gauche en amont du clapet, le cordon d'enrochement se devine à travers la végétation.

Le haut de la berge est fortement végétalisé par des herbacées et localement quelques ligneux (Frênes). On a pu noter très ponctuellement des marques de ravinement peu prononcé, provenant du ruissellement sur la chaussée et venant se déverser dans l'Orge en empruntant un cheminement préférentiel (il n'existe pas de caniveau en bordure de la berge pour canaliser les écoulements). Ce phénomène se produit certainement préférentiellement l'été lors des orages estivaux, alors que la végétation est bien développée et maintient bien la berge.

Cette dynamique semble relativement peu active et ne semble pas présenter de problème pour la tenue de la berge à terme, d'autant que celle-ci est protégée en pied, ce qui évite sa déstabilisation. Toutefois, afin d'enrayer complètement d'éventuelles dégradations dues au ravinement, la pose d'un caniveau possédant un exutoire maçonné vers l'Orge en bordure de chaussée permettrait d'atteindre cet objectif.

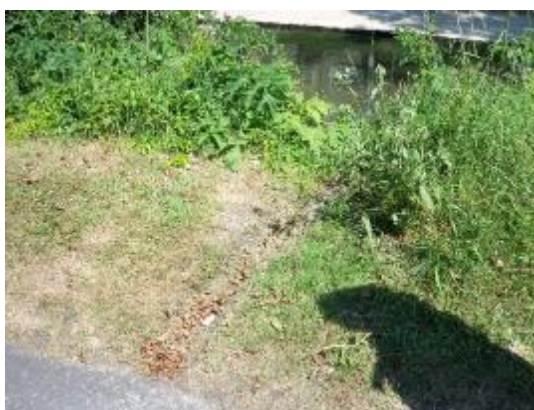
Figure 80 – Vue de la berge de rive gauche depuis la chaussée

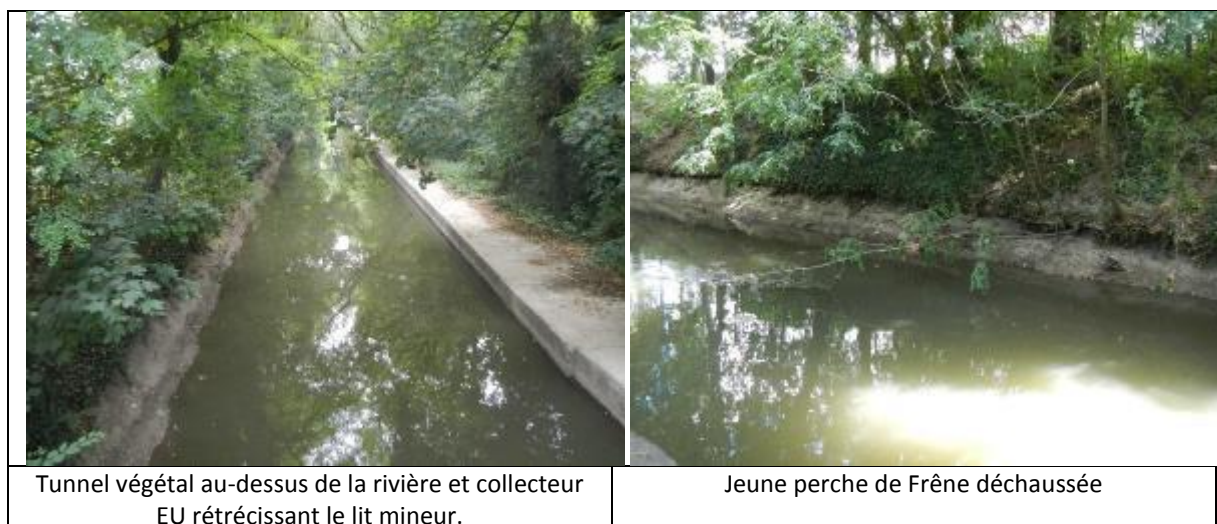
Les berges sont abruptes (collecteurs EU ou berges bétonnées ou empierrées) ayant pour conséquence le déchaussement facile de quelques jeunes perches de Frêne avec la baisse du niveau de l'eau.

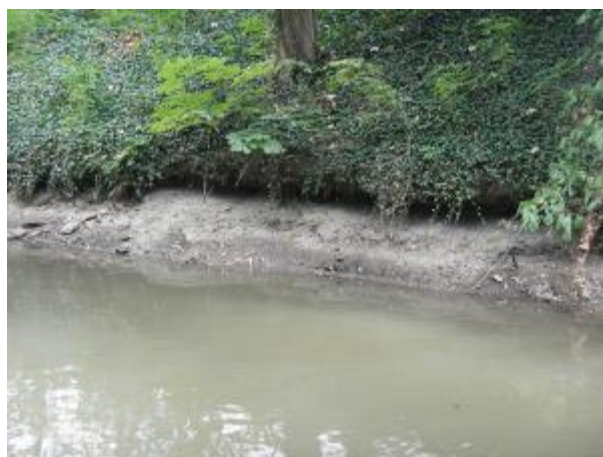
Cependant, par endroit, certaines berges sous-cavées ont été mises à sec, supprimant ces caches pour la faune piscicole. C'est une problématique temporaire puisque le même phénomène va se recréer, et la limite de la végétation va redescendre.
