SYNDICAT MIXTE DE LA VALLEE DE L'ORGE AVAL
163, route de Fleury
91172 VIRY CHATILLON

Programme de démantèlement des clapets sur l'Orge

**DEMANDE DE DECLARATION D'INTERET GENERAL AU TITRE DE L'ARTICLE
L-211-7 DU CODE DE L'ENVIRONNEMENT**

Rapport PRO V6- Juillet 2014

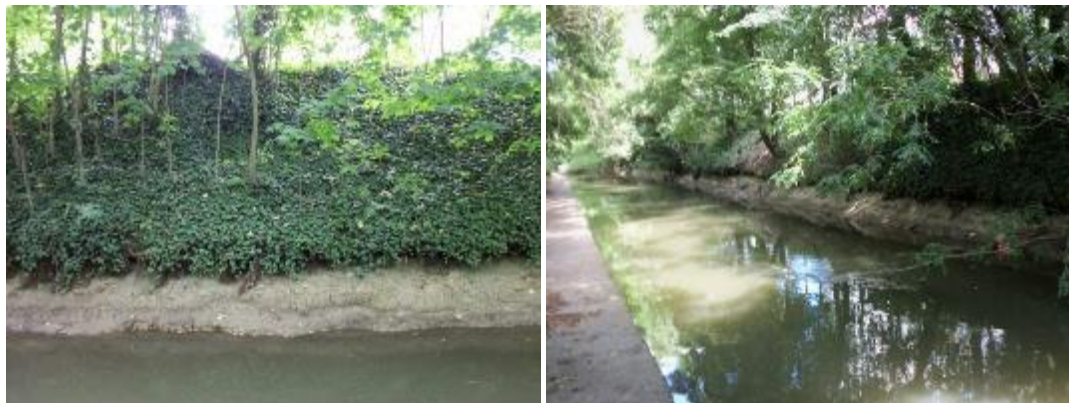
La berge de rive gauche est essentiellement constituée du collecteur en béton, par conséquent, en faisant abstraction de son émergence, aucun ajustement n'est véritablement visible. En rive droite, la berge bien que naturelle, haute et raide, ne présente aucun glissement ou affaissement. Sa colonisation par les racinaires semble lente du fait de l'ombrage important.

Figure 81 – Vue du bief amont.

Le lit mineur est encore très large, malgré l'émergence du collecteur, et les écoulements sont lents, avec des fonds constitués majoritairement de vases. Le recalibrage et l'influence du niveau maintenu sur la Seine sont ici prépondérants.

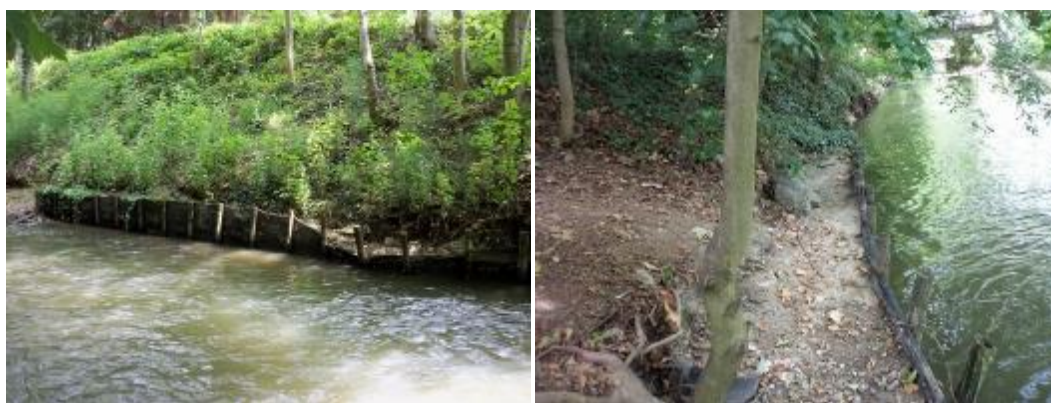
Figure 82 – Etat des berges entre le clapet et la passerelle 15m en aval.

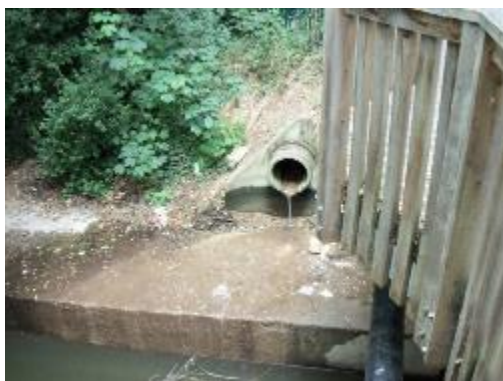
On notera la présence presque certaine de rejets d'eaux usées directement au milieu relativement important, avec de nombreux rejets par temps secs et une nette odeur d'eaux usées.

Figure 83 – Rejet par temps secs s'écoulant directement dans l'Orge.

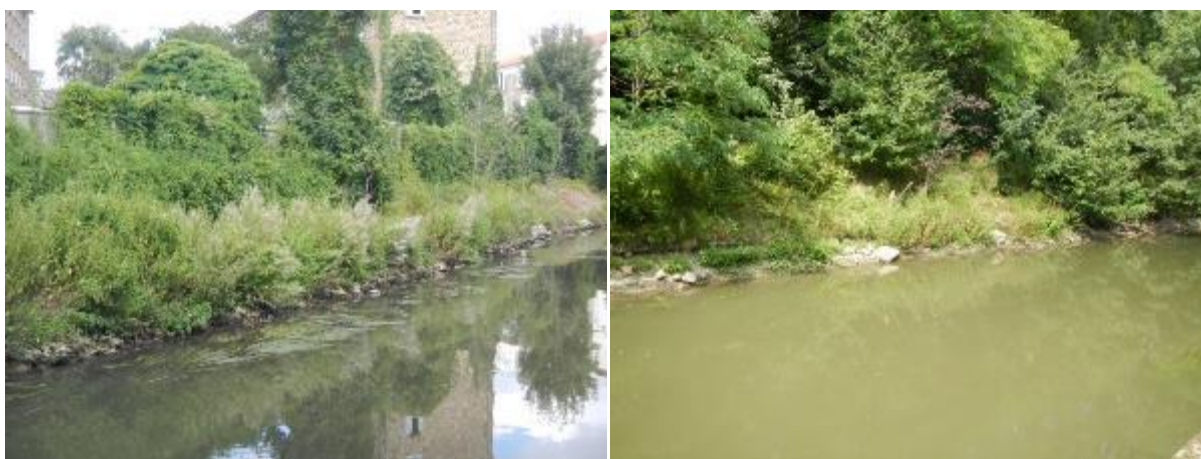
Vue des pieds de berges en rive gauche, en amont du clapet du Drakkar

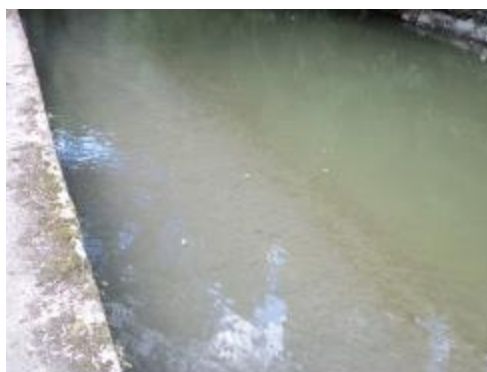
Concernant le lit mineur, le principal fait remarquable est la présence d'un haut-fond vaseux particulièrement développé sur quasiment 80m de long et 3m de large, en rive droite, en aval de la passerelle aval du clapet de Valenton.

Ce haut fond vaseux va certainement se pérenniser et se végétaliser à terme, il constitue une adaptation de l'Orge au recalibrage important, ainsi qu'à l'influence du niveau de la Seine qui implique une pente hydraulique quasi-nulle dans le secteur.

Figure 84 – Vue et localisation du haut-fond vaseux en rive droite et des berges naturelles en rive gauche.

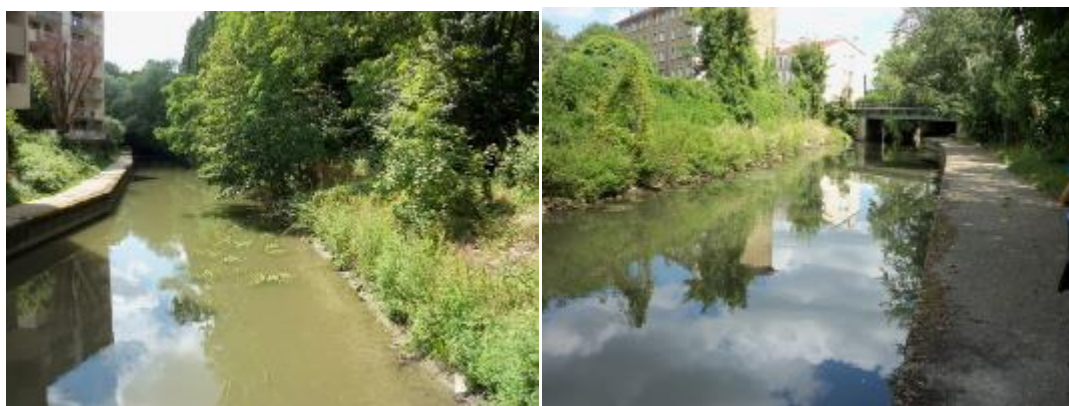
Figure 85 – Vues de la berge de rive gauche.
