# BULLETIN DE SITUATION N°7

Syndicat de l'Orge  
163, route de Fleury - 91172 Viry-Chatillon  
Pour plus d'information : [www.syndicatdelorge.fr](http://www.syndicatdelorge.fr)  
N° vert (24/24h, 7/7j) : **0 805 29 20 90**  
(Service et appel gratuits)

## CRUE

Le 03/02/2025 09:30

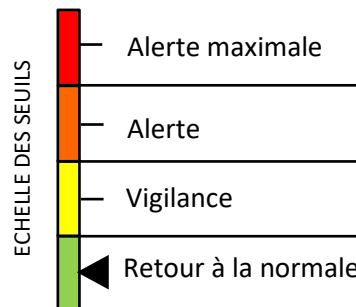
ETAT ACTUEL :

**RETOUR A LA NORMALE**

AMONT	AVAL
DEBITS	1.8 m <sup>3</sup> /s à St-Cyr-sous-Dourdan 0.8 m <sup>3</sup> /s à Saint Chéron	14 m <sup>3</sup> /s à Morsang-sur-Orge
SATURATION DES SOLS	saturés	saturés
CUMUL DE PLUIE DEPUIS LE 29/01	16 mm	13 mm (Brétigny) à 19 mm (Marcoussis)

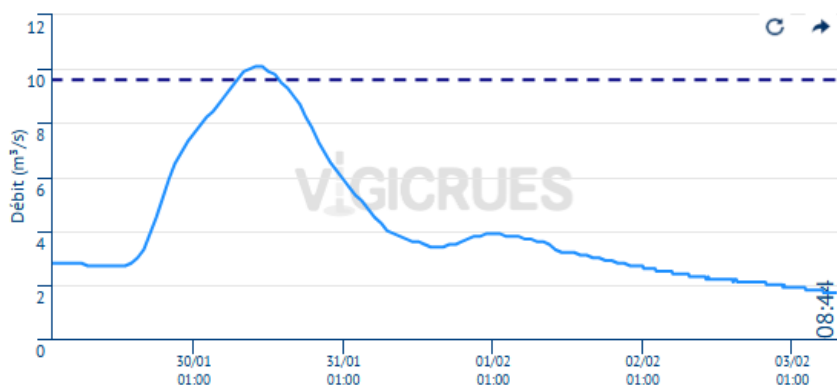
### Rémarde à St Cyr sous Dourdan

## EVOLUTION DES DEBITS DES COURS D'EAU

Date	$Q_{max}$ (m <sup>3</sup> /s)
Octobre 2024	22.0
Juin 2018	15.0
Juin 2016	14.7

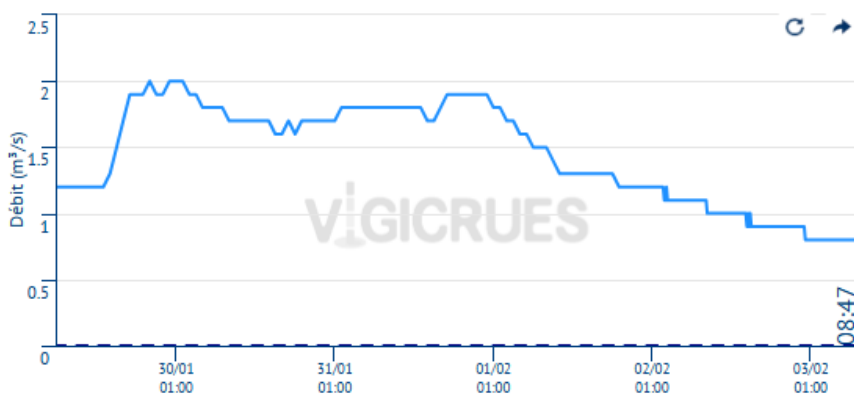
### Orge à Saint Chéron

Date	$Q_{max}$ (m <sup>3</sup> /s)
Octobre 2024	8.0
Juin 2016	4.2
Juin 2013	3.2

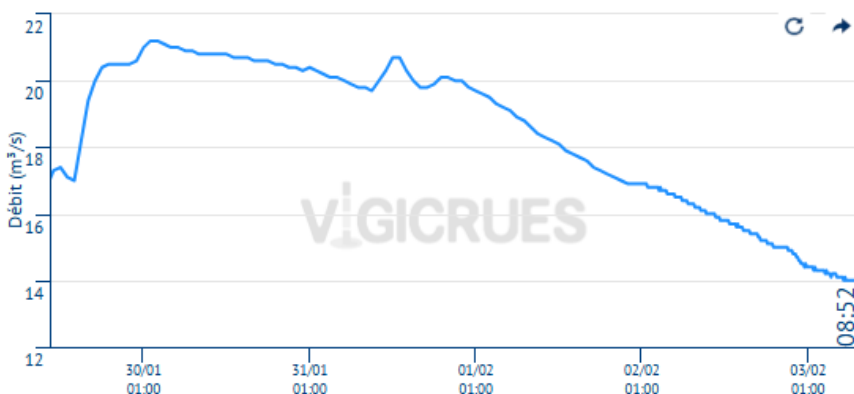
### Orge à Morsang-sur-Orge

Date	$Q_{max}$ (m <sup>3</sup> /s)
Octobre 2024	42.0
Juin 2016	40.8
Juillet 2010	38.9

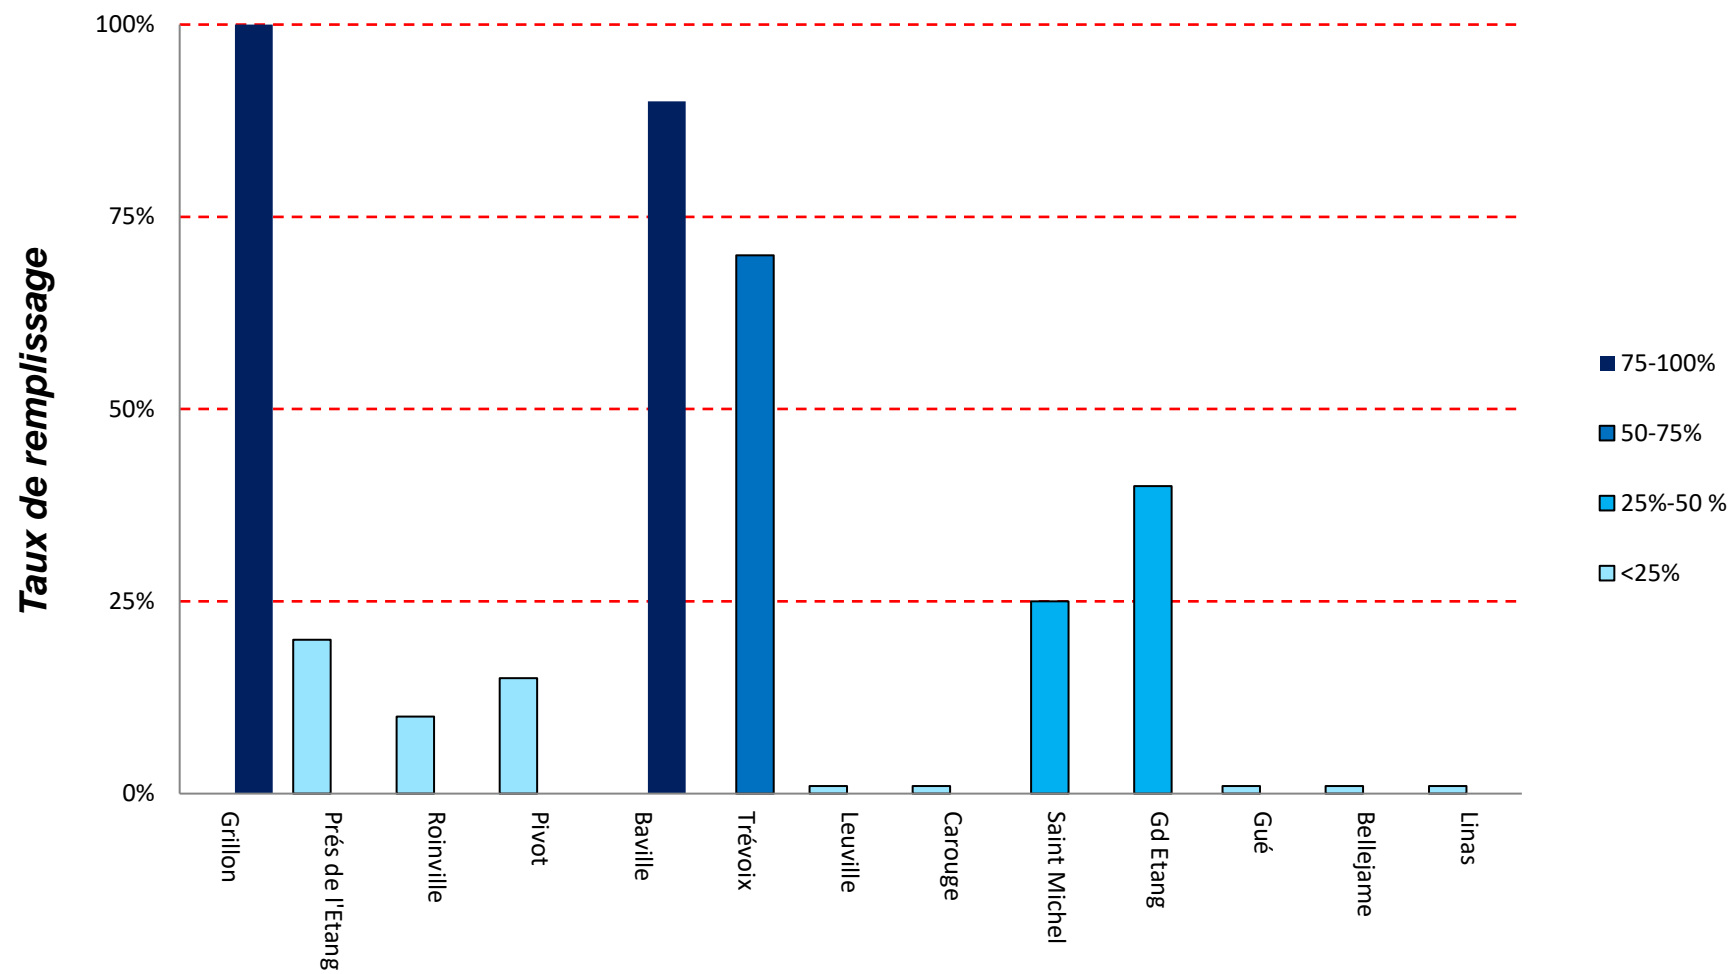
## Etat de remplissage des bassins

Décruée généralisée sur l'ensemble du territoire. Cependant les niveaux pourraient rester hauts le temps de la vidange des bassins.
